# Havalandırmalı Giydirmeye Cephe (Rainscreen) Sistemlerinde Yangın Yayılımının Deneysel Çalışmalar ve Gerçek Olaylar Üzerinden Karşılaştırılması

Comparison of Fire Spread in Ventilated Curtain Wall Systems Over Experimental Studies and Real Incidents

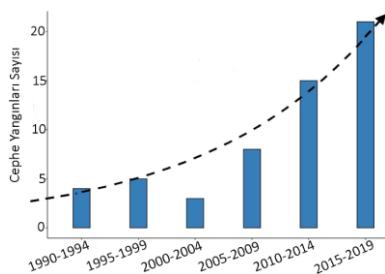
**Şekil 1.** 1990'dan 2019'a kadar her beş yılda bir meydana gelen toplam cephe yangın grafiği (Bonner vd., 2019)

Bu grafikten görüldüğü üzere, cephe yangınları 2010 yılından itibaren hızlı bir ivme ile artış göstermiş ve bu artışın sebeplerinin araştırılması gerektiği belirtilmiştir. Bu nedenle çalışma kapsamında 2010-2021 yılları arasında meydana gelen cephe yangınları analiz edilmiş ve cephe sistemlerine göre sınıflandırılmıştır. Yapılan incelemelerde; 2010 ve 2021 yılları arasında meydana gelen 41 adet cephe yangınından 21 tanesinin havalandırmalı giydirme cephelerde meydana geldiği, 11 tanesinde ise kayıtlı bir cephe bilgisi olmadığı görülmüştür. Bu yapılardaki yanın oranlarına bakıldığında ise havalandırmalı giydirme cepheye sahip yapılarda çıkan yanınların incelenen tüm cephelerin % 51'ini, cephe sistemleri bilinen yapıların ise % 70'i gibi büyük bir oranı oluşturduğu görülmektedir (Şekil 2).

Cephe yangınları, 30 yılda yedi kat artarak yılda ortalama 4,8 adet cephe yanını oranına ulaşmıştır [Bonner vd., 2020; URL-3, 2022]. Şekil 1'de Bonner ve Rein'in 2020'de yapmış olduğu bir çalışmada 1990 yılından itibaren her beş yılda bir tespit edilen cephe yanın sayıları verilmiştir.

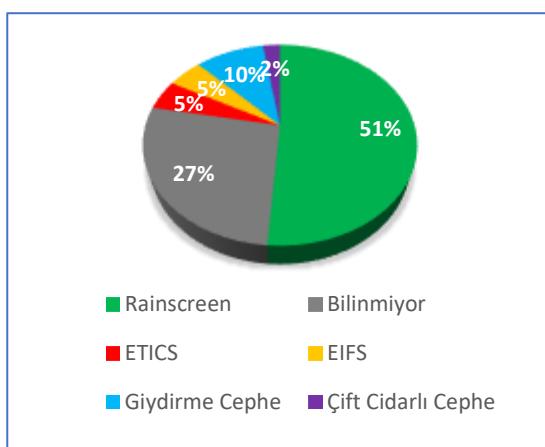
**Şekil 2.** 2010-2021 yılları arasında meydana gelen cephe yanınlarında yapılan cephe tipi yüzdelik oranları [Çalışkan, M.]

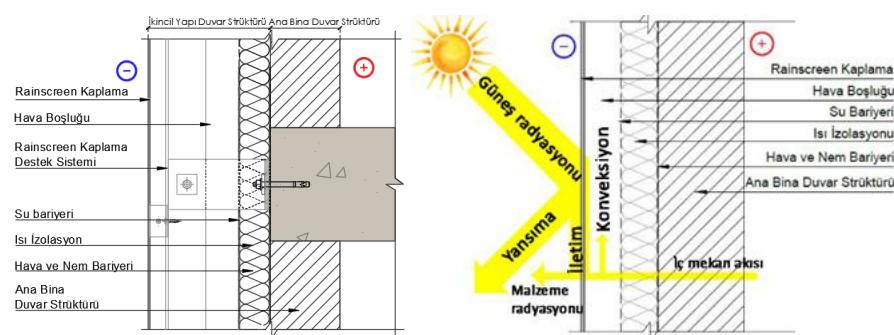
**Şekil 3.** Havalandırmalı giydirmeye cephe sistemi kesiti ve güneş radyasyon şeması [URL-6 ,2022'den uyarlanmıştır]

Bu tasarım yaklaşımı iki kademeden oluşmaktadır [Garden, 1963]. İlk kademedede; cephe kaplaması ısı kalkanı görevi görerek güneş kaynaklı radyasyonunun önemli bir kısmını yansıtmakta ve böylece yaz aylarında havalandırmalı giydirmeye cephe kaplamaları güneşin neden olduğu radyasyon etkisini önemli ölçüde azaltmaktadır (Şekil 3). Cephe kaplaması olarak metal kompozitler, yüksek basınçlı laminantlar, ahşap ürünler, metal levhalar, seramik karolar ve çimento levha dahil olmak üzere çeşitli malzemeler kullanılmaktadır [White vd., 2013].

İkinci kademedede ise, cephe kaplamasından itibaren hava/nem bariyeri, su bariyeri, ısı izolasyonu ve ana bina duvarı tasarlanmaktadır (Şekil 3) [Metal Construction Association, 2014].

Havalandırmalı giydirmeye cephe sistemi, yapıyı dış hava koşullarına karşı korumaya yönelik bir tasarım yaklaşımı benimsemekte, sürdürülebilir ve enerji etkin bir bina tasarımını sunmaktadır (Şekil 3).

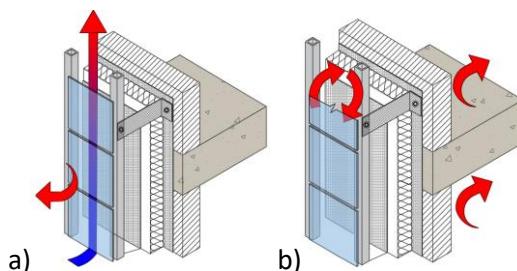
Dış kaplama paneli, gelen güneş radyasyonu ile ısınılır. Böylelikle hava boşlığundaki hava ısınır. ısınan hava, termal kaldırma kuvveti (doğal konveksiyon) ile hava boşlığundan yukarı doğru çıkar. Cephenin alt ve üst tarafında bulunan havalandırma açıklıkları havanın boşluğa girmesine ve çıkışına olanak tanır. Bu konveksiyon işlemi, yaz aylarında sıcak havanın yükselmesini sağlayarak boşluk içindeki havayı daha soğuk bir havayla yeniler (Şekil 4a). Kış aylarında boşluğun içindeki hava yukarı çıkacak kadar ısınmaz, bu da yalıtım katmanın bina içindeki ısıyı tutmasına yardımcı olur (Şekil 4b).

**Şekil 4.** a) Baca etkisinin yaz aylarındaki etkisi b) Baca etkisinin kış aylarındaki etkisi [Recatala, 2017'den uyarlanmıştır]

Hava boşlığunda oluşan bu sirkülasyona baca etkisi denmektedir [Recatala, 2017]. Bu etki nedeniyle havalandırmalı giydirmeye cephe sistemine sahip bir binanın cephesinde yanın başlaması durumunda, hava boşluğu alevlerin üst katlara kadar hızlı bir şekilde ilerlemesine neden olmaktadır (Şekil 5). Yapısal duvar ile kaplama panelleri arasındaki dar boşluk, yanmanın kimyasal reaksiyonunu sürdürmekte, hali hazırda mevcut bir atmosferik oksijen kaynağı ile daha hızlı bir hava akış hızına ve yanının daha hızlı ilerlemesine katkıda bulunmaktadır [Gozalo vd., 2018]. Böyle bir durumda, sıcak gazlar ve alevler cephenin içindeki hava boşluğununa girerek iç malzeme katmanlarını tutuşturmakta ve alevin yayılmasına yol açabilecek bir ısı akışına neden olmaktadır [Peng & Huang, 2013].

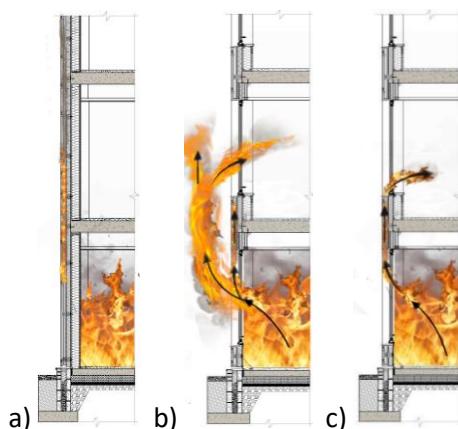
**Şekil 5.** Havalandırmalı giydirmeye cephe yangın yayılım senaryoları a) boşluksuz cephe üzerinde yangın yayılımı b) boşluklu cephe üzerinde yangın yayılımı c) spandrel bölge üzerinde yangın yayılımı [Çalışkan, M.]

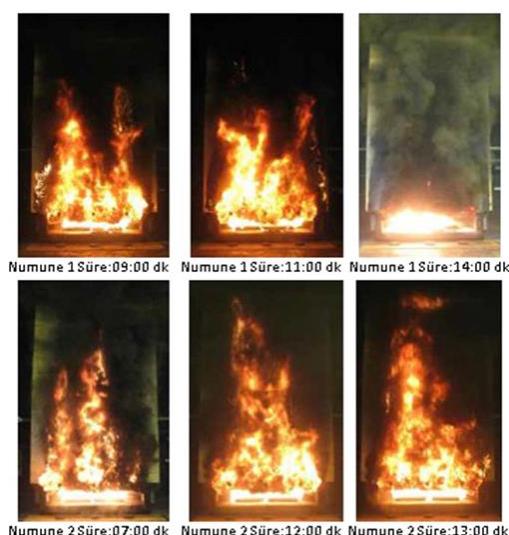
Sıcaklık ölçümlerinde yanma odasının 750 mm üzerinden yapılan ölçümlerde iki cephe arasında fark görülmemiştir. Yanma odasının bir kat üstünde 2100 mm'den yapılan ölçümlerde boşluksuz cephe için sıcaklık maksimum 650°C'ye 8 dakika sonra çıkış ve sonrasında azalmıştır fakat boşluklu cephe sıcaklık artmaya devam etmiştir ve 13 dakika sonra maksimum sıcaklık 750°C'ye ulaşmıştır. Deney düzeneklerinin ısı yayma hızı incelendiğinde ise, deney başlangıcından 10 dakika sonra, değerler tekrar artmaya ve boşluksuz cephe ile havalandırma boşluğu olan cephe arasındaki fark açılmaya başlamıştır. Boşluklu cephenin ısı yayma hızı en fazla değerine deney başladıkten 15 dakika sonra ulaşmıştır. Yanıcı cephe kaplaması sıcaklığı arttırmış ancak yanıcı kaplamanın arkasında bulunan havalandırma boşluğunun cephedeki ısıyı daha fazla artırdığı fark edilmiştir. Deney sırasında gözlemlenmiş ölçümlerde alevin, ilk kattaki pencerenin alt kenarına boşluksuz olan cephe dokuz dakikada ulaştığı, boşluklu cephe ise yedi dakikada ulaştığı görülmüştür [McNamee vd., 2016] (Şekil 6).

**Şekil 6.** Deney sırasında çekilen fotoğraflar (Numune 1: hava boşlusuz cephe, Numune 2: hava boşluklu cephe) [McNamee vd., 2016]

Bu çalışma ile cephede hava boşluğu varsa yanıcı kaplamanın her iki tarafının da yanabileceği ve baca etkisi olabileceği sonucu elde edilmiştir. Bu durum, boşluğun yanın davranışı üzerinde güçlü bir etkiye sahip olduğunu göstermiş ve yapılan iki deneydeki bu farka yüzey kaplama malzemesi olan kontrplağın katkısının olmadığı belirtilmiştir [McNamee vd., 2016].

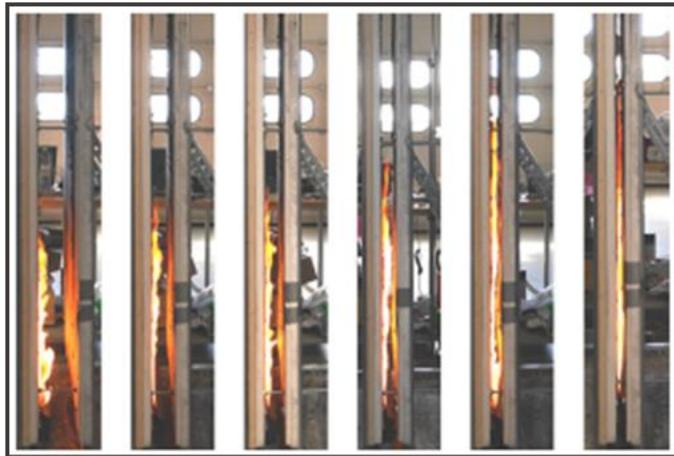
Fakat, boşluklu bir cephenin kaplama yüzeyinin boşluksuz bir cepheye göre yanın esnasında daha şiddetli bir ışıya maruz kalacağı ön görülmüştür. Hava boşluklu cephe sisteminin, hava boşluksuz cephe sistemine göre yanın hızının 2,2 kat fazla olduğu tespit edilmiştir (Şekil 7) [Lvkiss vd., 2018].

**Şekil 7.** Deney serisi II'nin havalandırmalı giydirmeye cephe sisteminde aynı dakikada sırasıyla 100mm, 60mm, 50mm, 40mm, 30mm, 20mm hava boşluklarında yanın dinamiği [Lvkiss vd., 2018]

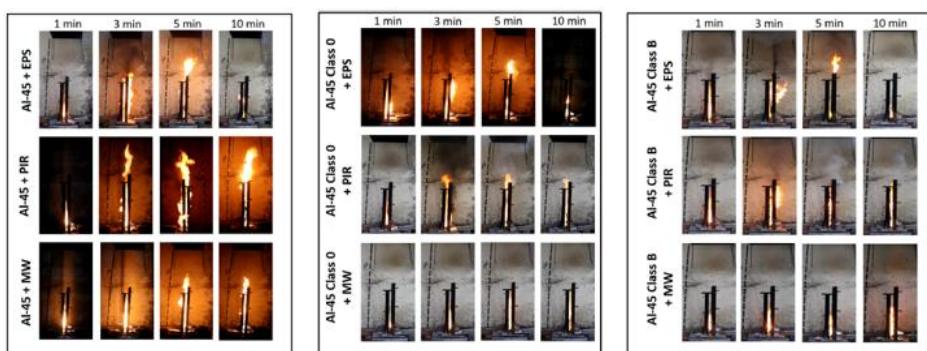
Bu kombinasyonlarda hava boşluğu genişliği 13 mm ile 100 mm arasında değiştirilmiş ve hava boşlığında yanın bariyeri kullanılmamıştır. Deneyde, çekirdek kalınlığı aynı tutularak, alüminyum kalınlığı farklı olan iki çeşit alüminyum kompozit kaplama (AL-43, AL-45) malzemesi kullanılmıştır. AL-45'in alüminyum kalınlığı 0.5 mm iken AL-43'ün alüminyum kalınlığı 0.25 mm dir. Kompozit kaplama malzemelerinde FR ve PE olmak üzere iki farklı çekirdek malzemesi kullanılmıştır. Bu deneyler iki aşamadan oluşmuştur. İlk aşamadaki deney düzeneğinde AL kalınlığının etkisini anlamak amacıyla AL-45 ve AL-43 dış cephe kaplamasının farklı montaj kombinasyonları ile deney yapılmış ve hava boşluğu 50 mm ile sabit tutulmuştur (Şekil 8) [Sharma & Mishra, 2021].

**Şekil 8.** a) Al-45'in EPS, PIR ve Mineral Yün (MW) ile farklı zaman aralıklarındaki alev yayılımı, b) Al-45 Class 0'ın EPS, PIR ve Mineral Yün (MW) ile farklı zaman aralıklarındaki alev yayılımı, c) Al-45 Class B'nin EPS, PIR ve Mineral Yün (MW) ile farklı zaman aralıklarındaki alev yayılımı [Sharma & Mishra, 2021]

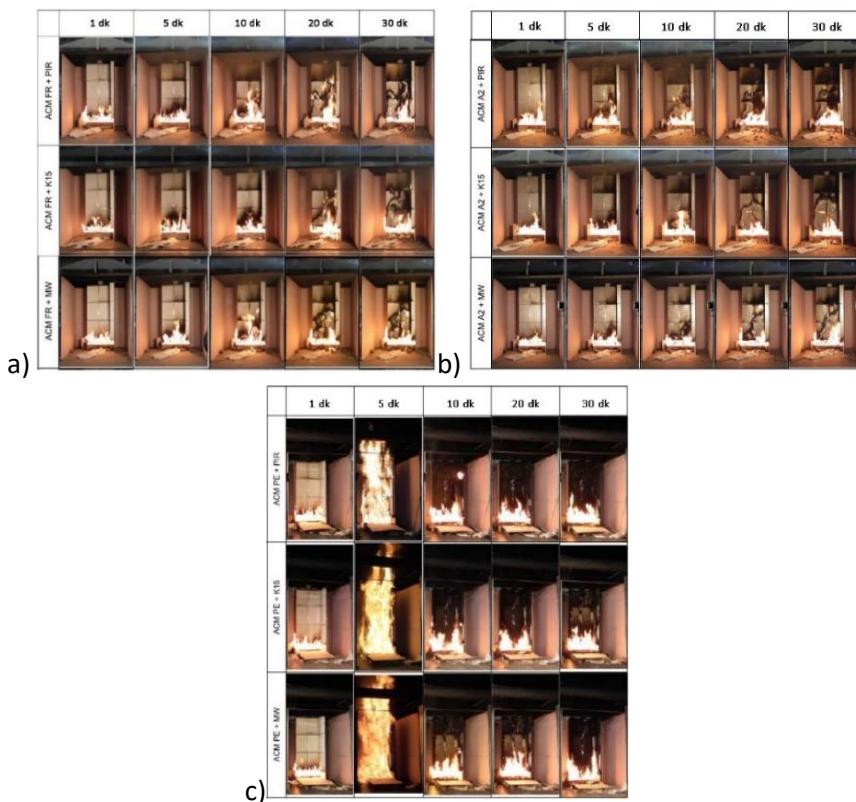
**Şekil 10.** a) ACM-FR kaplamalı deney düzeneği alev yayılımı, b) ACM-A2 kaplamalı deney düzeneği alev yayılımı, c) ACM-PE kaplamalı deney düzeneği alev yayılımı [Guillaume vd., 2018].

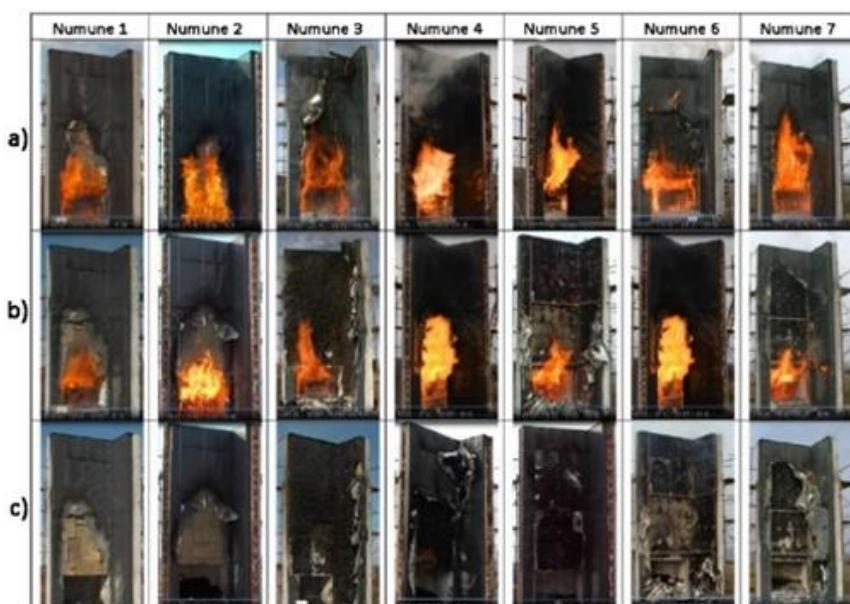
**Şekil 11.** a)15. dakika b) 30. dakika ve c) deneyden sonra numuneler [Colic & Pecur, 2020].

Deney düzeneği 4 için yatay bariyer sayısı yetersiz kalmış, 27. dakikada alevler düzeneğin üzerinden gözükmeye başlamıştır. Yanıcı yalıtım kullanılması durumunda, yanının yayılmasını önlemede iki yatay bariyer yetersiz kalmış, yalnızca dört yatay bariyer kullanıldığından numune testi geçmiştir. Ancak dört bariyerli numuneler için birinci ile ikinci ve üçüncü arasındaki mesafe yaklaşık 250 cm ve üçüncü ile dördüncü arasındaki mesafe yaklaşık 100 cm şeklinde konumlandırılmıştır. Teknik ve pratik nedenlerle, bu sayıdaki ve bu konumdaki yanın bariyeri sorunlu olarak kabul edilmiştir. Yatay bariyerlerin konumlarının farklı olduğu deney düzenekleri kıyaslandığında yanma odasına daha uzak yanın bariyerine sahip olan deney düzeneğinin daha geç yanmaya başladığını tespit edilmiştir. Ayrıca düşey yanın bariyeri bulunan tüm deney sonuçlarına bakıldığından, bariyerin yanının yayılımının önlenmesinde olumlu etkiye sahip olduğu görülmüş ve düşey yanın bariyerinin yanın bariyerine bağlı olarak çalıştığı belirtilmiştir. Çalışmada sonuç olarak, yatay yanın bariyerlerin konumlarının ve miktarlarının önemini vurgulanmıştır [Colic & Pecur, 2020].

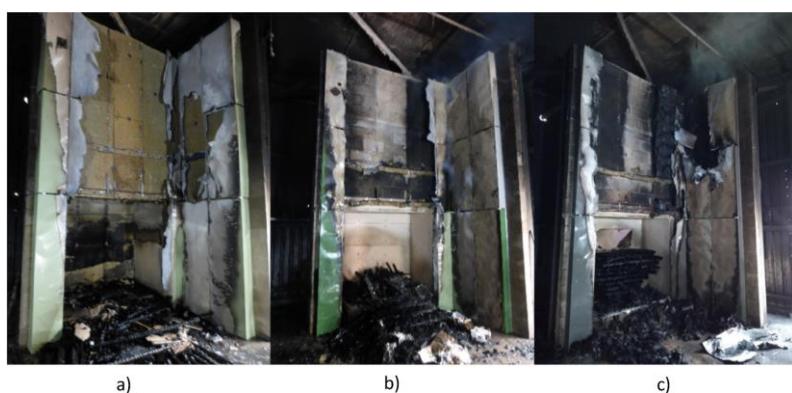
ACM-PE+PIR cephesinde şiddetli yanma meydana gelmiş ve güvenlik nedeniyle 13,5 dakika sonra numune söndürülmüştür. Bu deneyde sıcaklığın 1000°C'nin üstüne çıktığı tespit edilmiştir. ACM-PE+PIR deney düzeneğinin kaplaması yanının ilk 8 dakikasında tamamıyla tahrip olmuştur. ACM-A2 kaplaması ve yalıtkanlığı fazla olan PIR, fenolik köpük (PF) yalıtım levhaları ile oluşturulan deney düzenekleri, üç aşamalı yanma davranışını göstermiştir. Bu köpük yalıtımlar için 5 dakikadan daha kısa sürede sıcaklık 50 °C'ye ulaşmıştır. Bu yükselişin ardından, PF/A2 cephe kombinasyonu için 6 dakikada, PIR/A2 için ise 7,5 dakikada sıcaklık hızla ~ 250 °C'ye yükselmiştir. ACM-A2+PF'nin sıcaklığı 18. dakikada düşüş göstermiştir. Bunun sebebinin ise yalıtım levhasının fiziksel hareketi olduğu düşünülmüştür. Tüm ACM-A2 kaplama paneli ile yapılan deney kombinasyonlarında deney esnasında ACM-A2 panelleri yapısal bütünlüğünü kaybetmiş ve test duvarından ayrılmıştır. Bu durum PIR ve PF'nin yaklaşık % 40'ının yanmasına sebebiyet vermiştir (Şekil 12-b-c). Aynı zamanda yanının yayılmasına katkıda bulunmuştur. ACM-A2+PF kullanılan deney düzeneğinde, 17 dakika sonra sıcaklıkta keskin bir artış görülmüştür. Bu sıcaklıklı keskin artış yanının boşluğa girmesine neden olmuştur. ACM-A2+PIR için, 22. dakikada kaplama panelinin test duvarından düşmeye başlamasıyla sıcaklıkta keskin bir artış tespit edilmiştir (Şekil 12-c). ACM-A2+MW için keskin bir sıcaklık artışı gözlemlenmemiştir. ACM-A2+MW, 30 dakikada 500 °C'ye yükselmiş, beklenildiği gibi kademeli bir sıcaklık artışı olmuş ve yalıtım yerinde kalmıştır (Şekil 12-a). ACM-A2+MW ve ACM-A2+PIR deneylerinin yanın büyümeye oranı ve sıcaklık artışının, ACM-A2+PF ve ACM-PE+PIR'a göre daha yavaş olduğu ve benzer yanın büyümeye oranları gösterdiği tespit edilmiştir. Ancak ACM-PE+PIR deney düzeneğinde yanın büyümesi 5. dakikadan önce belirginleşmiştir. Yalıtım levhalarının hareketi ise, ACM-A2+PF için 17. dakikada, ACM-A2+PIR için ise 23. dakikada başlamıştır. Bu durum sadece kaplamanın değil, tüm cephe ürünlerinin yanıcı olmaması gerektiğini göstermiştir [Jones vd., 2021].

**Şekil 12.** Deneylerden sonra cephe durumları a) ACM-A2+MW, b) ACM-A2+PF, c) ACM-A2+PIR [Jones vd., 2021].

Çalışma sonucunda Guillaume'nin çalışma sonucu ile aynı sonuca varılmıştır. Cephe kaplamasının bütünlüğünün korunmasının önemli olduğu ve tüm sistemin yanın davranışının bir bütün olarak değerlendirilmesi gerektiği belirtilmiştir [Jones vd., 2021].

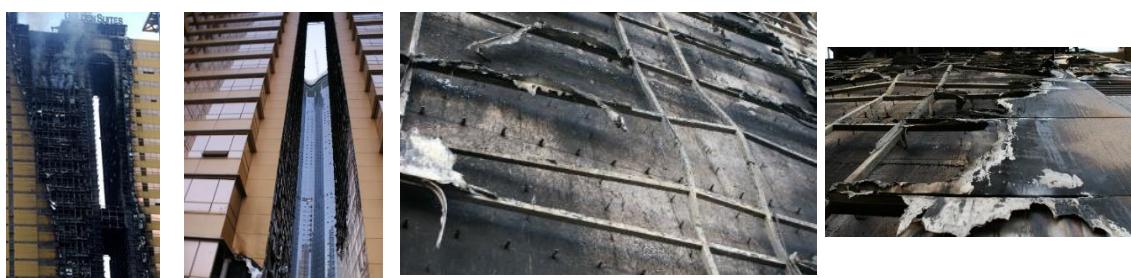
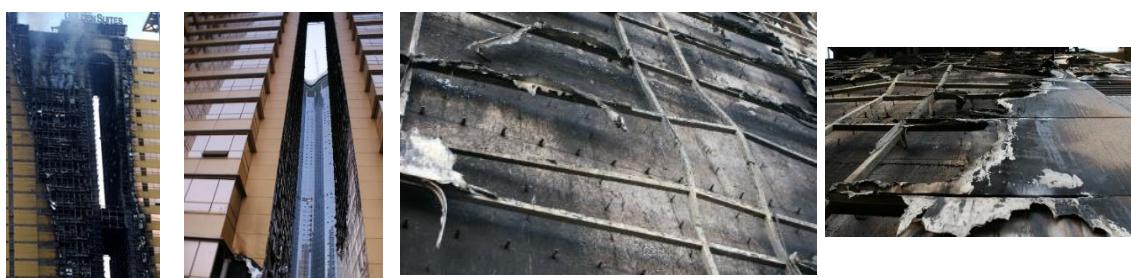
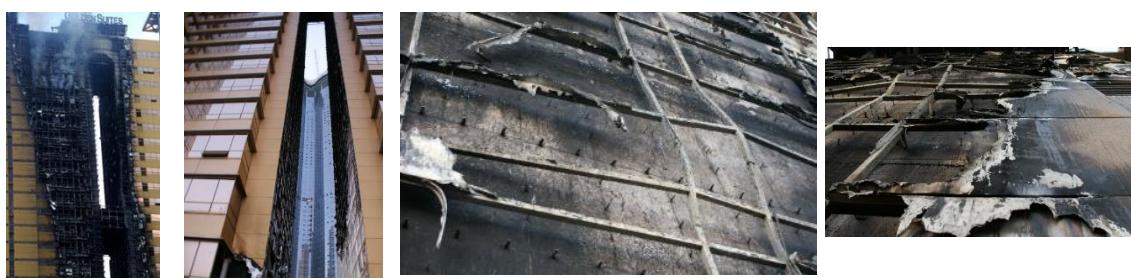
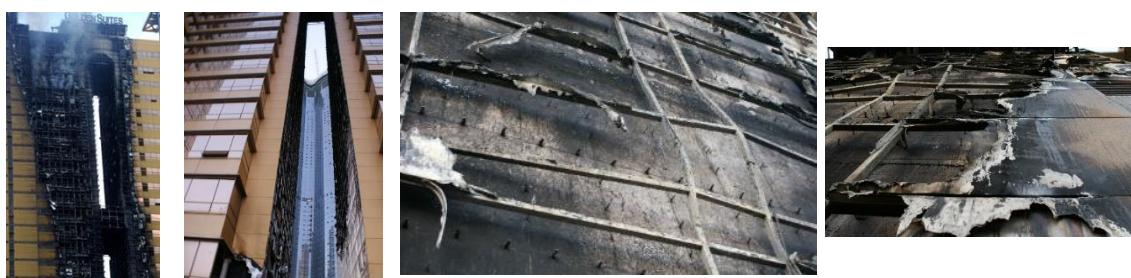
<b>Şekil 15</b> Wooshin Golden Suits yanın söndürüldükten sonra çekilen fotoğraflar [URL-8, 2022]

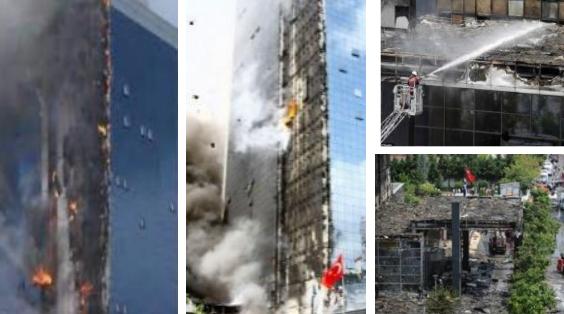
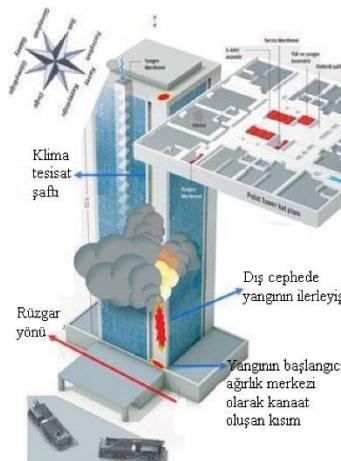
<p><b>Şekil 16.</b> Polat Tower yanın esnasında ve yanın durduruluduktan sonraki fotoğrafları [Goodenough, 2012]</p> <p><b>Şekil 17.</b> Polat Tower yanın ilerleyiş diyagramı [URL-10, 2022]</p>

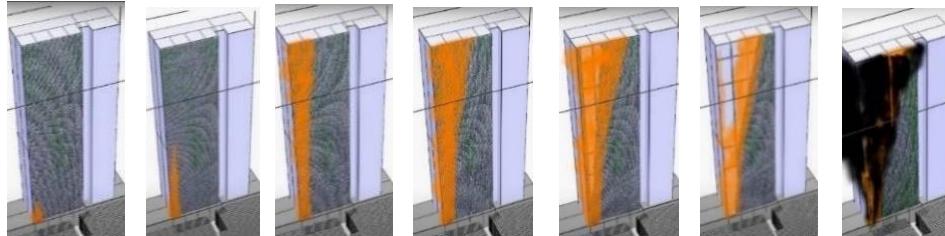
<p><b>Şekil 18.</b> Polat Tower yanın yayılım CDF modellemesi [URL-11, 2022]</p>

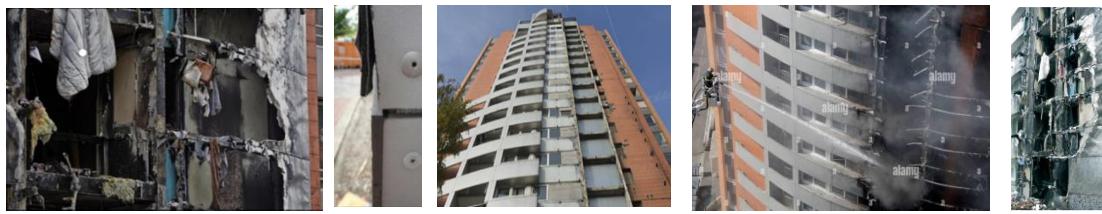
<b>Yangın yayılım analizi</b>	<p>Cephenin birinci katında kaplama malzemesi olarak formo-fenolik dekoratif levha, diğer 17 katın tümünde, 0,5 mm kalınlığında iki alüminyum levha arasına sıkıştırılmış 3 mm kalınlığında polietilen çekirdektenden oluşan metal kompozit kaplama kullanılmıştır. Binadaki balkonların önünde 10 mm kalınlığında plastik çekirdektenden oluşan alüminyum kaplama malzemesi kullanılmıştır. Yapı 18 katlıdır (48,26m). İkinci kat balkonunda çıkan yangın, cephe üzerinde alevin düşey yönde ilerlemesiyle binanın üst katlarına yayılmıştır (Şekil 19). İkinci kattaki yangın 5 dakikadan kısa bir süre sonra kaplamayı tutuşturup, kattan kata sıçrayarak birkaç dakika içinde binanın çatısına ulaşmıştır. Balkon levhaları 10 dakika boyunca yanına yakıt şeklinde katkıda bulunurken, cephede yangın bariyeri bulunmamasından dolayı hava boşlukları baca etkisi oluşturmuş ve alevlerin daha hızlı bir şekilde yayılmasına neden olmuştur [White vd., 2013; Dosne, 2021]</p>

<b>Şekil 19.</b> Mermoz Tower yangından sonraki cephenin durumu [White vd., 2013; Dosne, 2021]

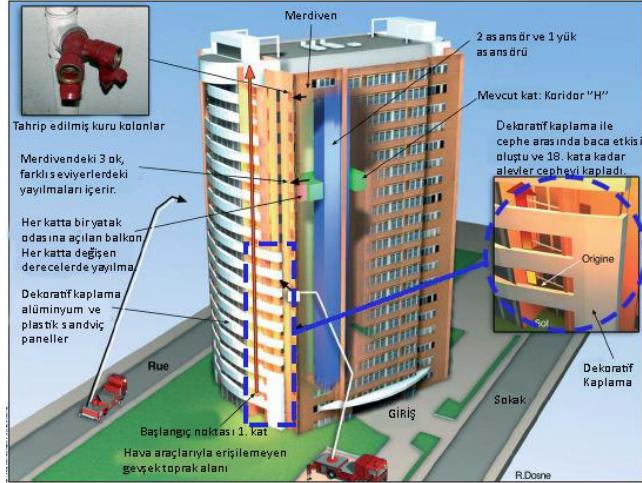
<b>Şekil 20.</b> Mermoz Tower yangın yayılım şeması [Dosne, 2021]

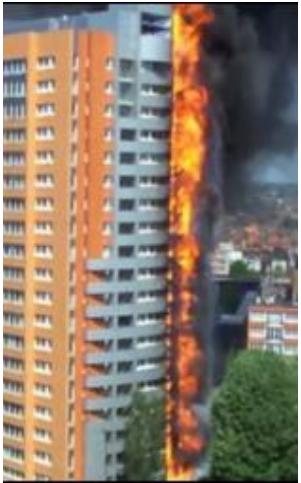
<b>Şekil 21.</b> Mermoz Tower yangın esnasında cephe fotoğrafı [Chapman , 2018]

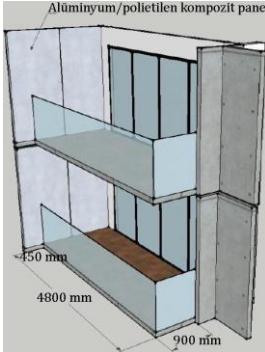
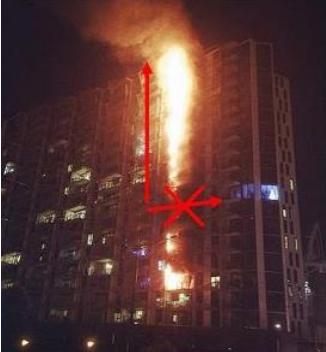
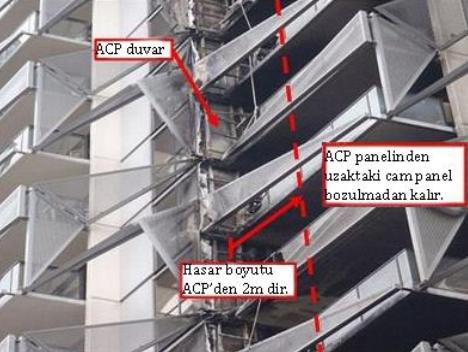
<p><b>Şekil 22.</b> Lacrosse Building balkon bölgesi ve yanın hasarı tespit [Badrock&amp;Bryant, 2016; Faudzi&amp;Dodd, 2021].</p>
<b>Yangın yayılım analizi</b>		<p>Yanının MFB tarafından yapılan simülasyonundan yanının katlara ulaşımına göre sprinkler sisteminin devreye girdiği dakikalar gözlemlenmiş ve yanının 10. kattan çatıya kadar 9 dakikada yayıldığı görülmüştür. Yanın 17. kata geldikten sonra 6. katlığı sprinkler sistemi aktif hale gelmiştir.</p>

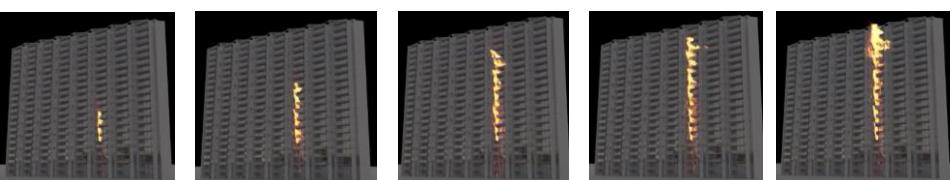
<p>Saat: 02:29      Saat: 02:33      Saat: 02:35      Saat: 02:37      Saat: 02:38</p>
		<p><b>Şekil 23.</b> Lacrosse Building yanın simülasyonu [URL-12, 2022].</p>

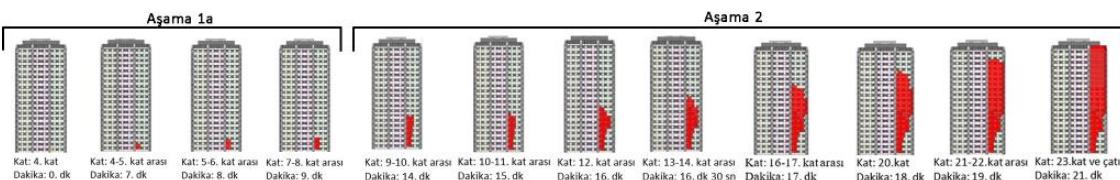
<p>Aşama 1a: Kat: 4. kat, Dakika: 0. dk; Kat: 4-5. kat arası, Dakika: 7. dk; Kat: 5-6. kat arası, Dakika: 8. dk; Kat: 7-8. kat arası, Dakika: 9. dk; Kat: 9-10. kat arası, Dakika: 14. dk; Kat: 10-11. kat arası, Dakika: 15. dk; Kat: 12. kat arası, Dakika: 16. dk; Kat: 13-14. kat arası, Dakika: 16. dk 30 sn; Kat: 16-17. kat arası, Dakika: 17. dk; Kat: 20. kat, Dakika: 18. dk; Kat: 21-22. kat arası, Dakika: 19. dk; Kat: 23. kat ve çatı, Dakika: 21. dk</p> <p>Aşama 2: Kat: 4. kat, Dakika: 0. dk; Kat: 4-5. kat arası, Dakika: 7. dk; Kat: 5-6. kat arası, Dakika: 8. dk; Kat: 7-8. kat arası, Dakika: 9. dk; Kat: 9-10. kat arası, Dakika: 14. dk; Kat: 10-11. kat arası, Dakika: 15. dk; Kat: 12. kat arası, Dakika: 16. dk; Kat: 13-14. kat arası, Dakika: 16. dk 30 sn; Kat: 16-17. kat arası, Dakika: 17. dk; Kat: 20. kat, Dakika: 18. dk; Kat: 21-22. kat arası, Dakika: 19. dk; Kat: 23. kat ve çatı, Dakika: 21. dk</p>

<p><b>Şekil 24.</b> Aşama 1a dakika 0 ile dakika 9 arasında, aşama 2 ise dakika 14 ile dakika 21 arasında gerçekleşmiştir [Guillaume vd., 2019; Koohkan vd., 2019]</p>					
<b>Yangın yayılım analizi</b>	<p><b>Aşama 1b</b> ise 9. ve 14. dakikalar arasında yer almaktır ancak herhangi bir fotoğraf veya video kaydı olmaması sebebiyle grafiksel olarak yer almamaktadır. Ancak ilk aşama olan 1a'nın 9.dakikada çekilmiş son görüntüler ile aşama 2'nin 14. dakikada çekilmiş ilk görüntülerinden yola çıkararak aşama 1b'de yanın yayılım hızının cephede azaldığı tespit edilmiştir. Bu aralıktı yanının binanın içine sırayet ettiği düşünülmektedir.</p> <p>Dördüncü katta cephe tutuştuktan sonra, zaman içinde düşey yayılma doğrusal hale gelmiştir. Yanın altıncı kata ulaşana kadar düşey yanın yayılma hızı yaklaşık 3,5 m/dk olarak hesaplanmıştır. Ardından yanın yayılması aşama 2'de yavaşlamıştır. Bir süre sonra yanın yayılması güçlü bir şekilde hızlanmıştır. Yanın binanın tepesine ulaşlığında maksimum düşey yanın yayılma hızı 8 m/dk olarak hesaplanmıştır. Yatay yayılımın tepe seviyesinde en yüksek olduğu kanıtlanmıştır (<math>0,293 \pm 0,005</math> m/dk). Yatay yanın yayılma hızı ile yükseklik arasında doğrusal bir ilişki olduğu gözlemlenmiştir [Guillaume vd., 2019]. Yanın olayın zamansal olarak yatay yayılmasına bakıldığına [Guillaume vd., 2019; Koohkan vd., 2019]; Alevler binanın tepe noktasına ulaşlığında yatay olarak saat ve saat yönünün tersi olacak şekilde her iki yönde yayılmaya başlamıştır. Yanın başladıkten yaklaşık 21 dakika sonra tepe noktasına ulaşmıştır. Yatay alev yayılma hızı her iki yön içinde ortalama 0,3 m/dk olarak tahmin edilmektedir [Koohkan vd., 2019].</p>

<p>Cephede kullanılan alüminyum kompozit malzeme (ACM), hava boşuklarında yanın bariyerlerinin yanlış konumlandırılması ve yanıcı poliizosiyanürat (PIR) köpük izolasyonu yanının hızını arttırmıştır [Lane, 2017]. Yanın, aşama 1a, 1b ve 2 olmak üzere 3 aşamada gerçekleşmiştir (Şekil 24).</p>

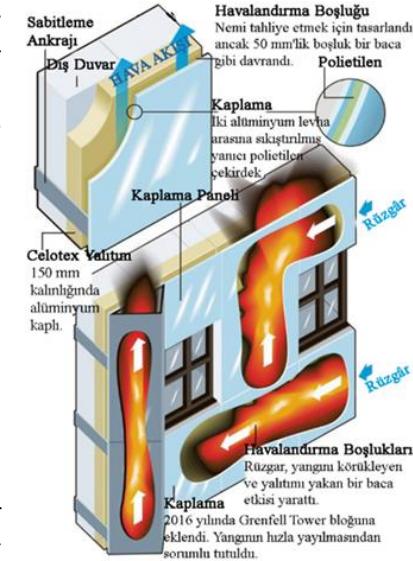
<p>Sabitleme Ankraji Dis Duvar Havalandırma Boşluğu Nemi tahliye etmek için tasarlandı ancak 50 mm'lik boşluk bir baca gibi davranıştı. Polietilen Kaplama İki alüminyum levha arasında sıkıştırılmış yanıcı polietilen çekirdek Kaplama Paneli Celotex Valutum 150 mm kalınlığında alüminyum kaplı. Rüzgar Rüzgar Havalandırma Boşulları Rüzgar, yanına körükleyen ve yanımıza yakan bir baca etkisi yaratır. Kaplama 2016 yılında Grenfell Tower bloğuna eklendi. Yanının hızla yayılmasından sorumlu tutuldu.</p> <p><b>Şekil 25.</b> Yangın yayılımı diyagramı [URL-13, 2022]</p>
