## İstanbul Talimhane Bölgesi'nde Bir Örnek İncelemesi: 20. Yüzyıl Mimarlık Mirası Sevinç Apartmanı'nın Koruma Kapsamında Değerlendirilmesi

A Case Study in Istanbul's Talimhane District: Evaluation of the Sevinç Apartment Building as 20th Century Architectural Heritage within the Scope of Conservation

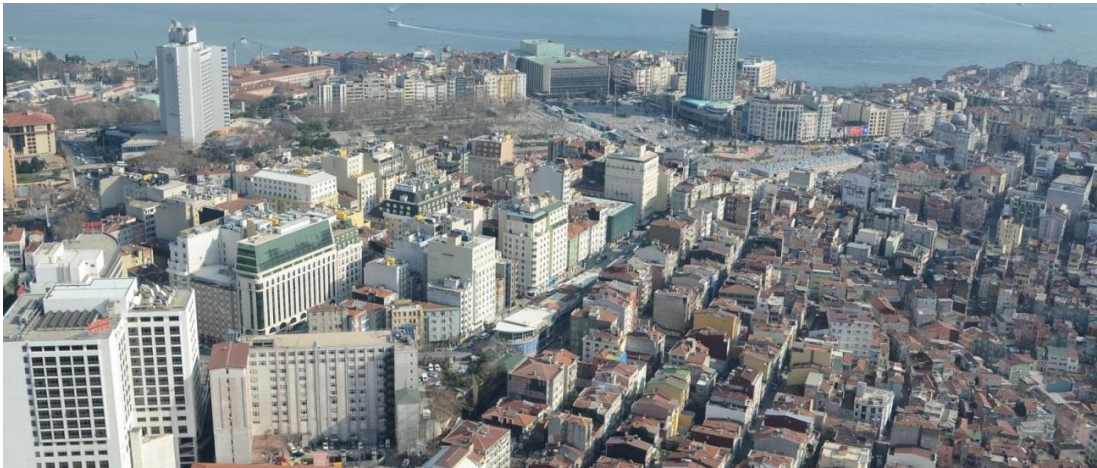
**Şekil 8.** Talimhane Bölgesi havadan genel görünümü (Kır, 2013)

Çalışma kapsamında ayrıntılı incelenen yapının bulunduğu cadde boyunca İBB'nin 2004'te Beyoğlu Belediyesi ile birlikte 'Cephe ve Zemin Rehabilitasyonu Kentsel Tasarım Uygulama Projeleri' kapsamında cephe iyileştirme projeleri hazırlanmıştır (İBB, t.y.). Turizm alanı olarak belirlenen ve konaklama tesislerine açık olan Talimhane Bölgesi'nde, Koruma Uygulama İmar Planı'na göre (2009) zemin ve üzerinde 10 kat izni bulunmaktadır. Mevcut yapıların yerine inşa edilen konaklama ünitelerinin zemin altında ortalama 3-6 adet bodrum kat ve zemin üzerinde 10-13 kat ile bölgenin 5-6 katlı özgün yapısından fiziksel olarak belirgin biçimde ayrıştığını söylemek mümkündür (Şekil 8).

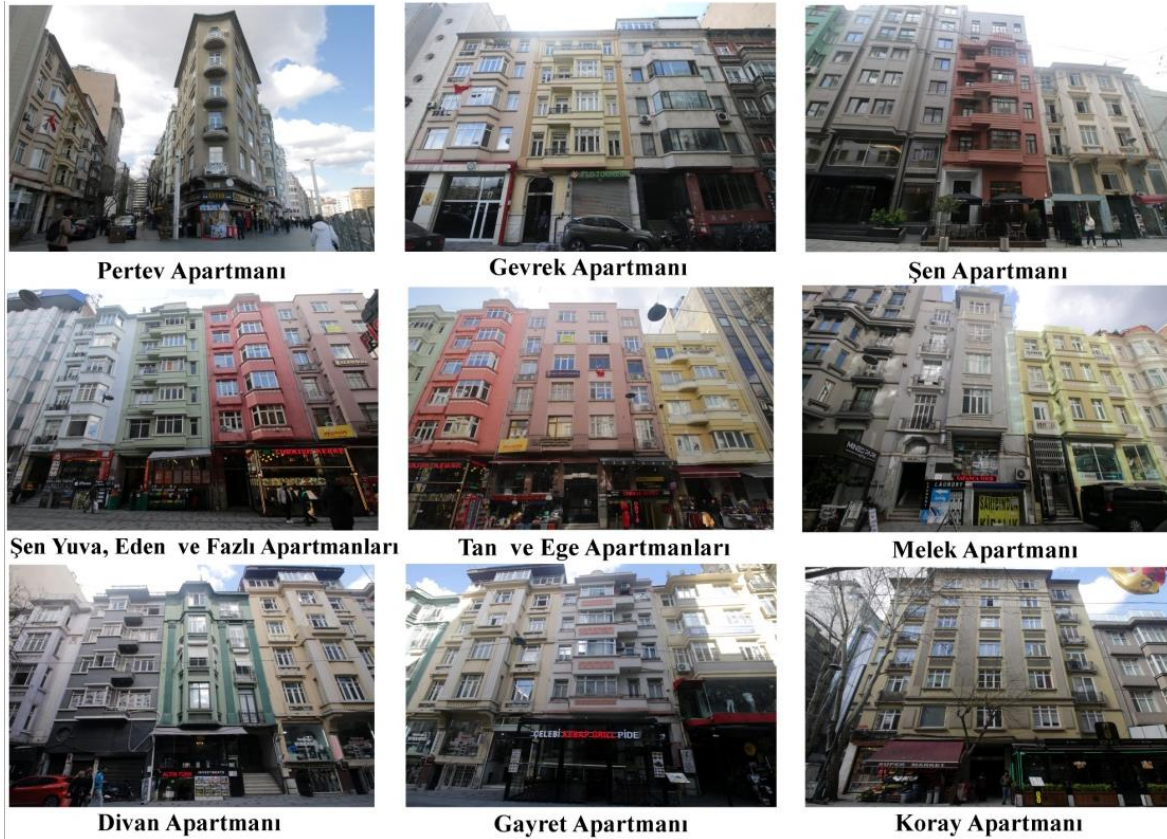
**Şekil 9.** Talimhane Bölgesi'nde Art Deco üslubuna örnek binalar (Yazarlar arşivi, 2025)

Talimhane Bölgesi'nde az da olsa özgün hâli ile kalmış dönem yapıları bulunmaktadır. Gülbahar'ın (1995) Talimhane Bölgesi ana akslarında yer alan 27 binayı Art Deco üslubu açısından incelediği çalışmasına göre bölgenin 20. yüzyıl mimarisi açısından potansiyeli belirgin olarak ortaya çıkmaktadır (Gülbahar, 1995) (Şekil 9). Yıldız ve Kerestecioğlu (2011), araştırmalarından elde ettikleri sonuçlara bağlı olarak bölgeye ilişkin görüşlerini ise "Art Deco ve Erken Modernist cepheler Talimhane için özel bir duvar oluşturup bölgenin imajını belirlemektedir." ifadesiyle vurgulamaktadır (Yıldız ve Kerestecioğlu, 2011, s. 204). Günümüzde bunlardan bir kısmının yeni yapım süreciyle otele dönüştürüldüğünü söylemek mümkündür. İnşa sürecine yapılan eleştiriler bir yana bölge, 20. yüzyıl sivil mimarlık örnekleri açısından bir dönemin hafızası olarak görülebilir özelliktedir (Şekil 10). Bölgeye ilişkin yeni işlev kararı tek yapı ölçeğindeki müdahaleyi etkilemiş ve birçok özgün unsurun hızlı bir şekilde kaybolmasında etkili olmuştur. Bununla birlikte yerleşim alanında az da olsa müdahalenin az olduğu binaların bulunduğu söylenebilir. Günümüze ulaşan dönem örnekleri daha çok Şehit Muhtar Caddesi üzerindeki yapılardır. Taksim Meydanı'nda Cumhuriyet Anıtı ekseninden uzaklaştıkça bölgedeki yapıların konaklama yapılarına dönüştüğü görülmektedir.

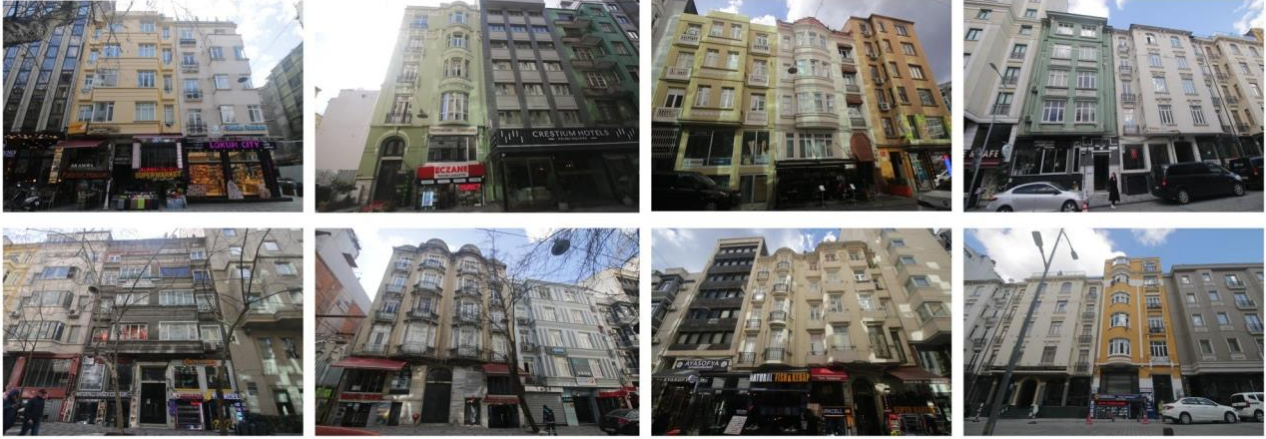
**Şekil 10.** Talimhane Bölgesi'nde dönem örnekleri (Yazarlar arşivi, 2025)

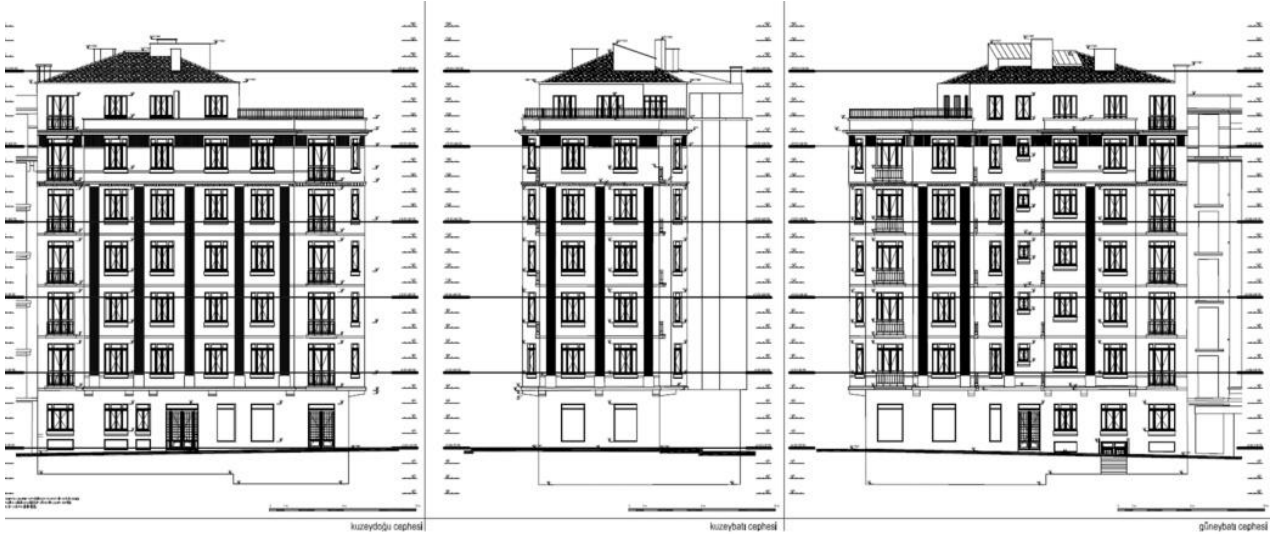
**Şekil 15.** Sevinç Apartmanı cephe çizimleri a) Abdülhak Hamid Cadde cephesi, b) Aydede Cadde cephesi  
c) Taksim Dolapdere Cadde cephesi (DS Mimarlık, 2010)

Sevinç Apartmanı, Talimhane Bölgesi'nde Abdülhak Hamit Caddesi ve Taksim Dolapdere Caddesi arasında kalan kuzeybatı-güneydoğu yönelimli adanın kuzeybatı ucundadır. Bina birinci kattan itibaren, Abdülhak Hamid Caddesi cephesinde (kuzeydoğu, giriş cephesi) tek, Aydede Cadde cephesinde (Kuzeybatı) bütünüyle ve Taksim Dolapdere Caddesi cephesinde (güneybatı) iki adet olmak üzere dikdörtgen planlı çıkmalar ile genişletilmiştir (Şekil 15).

Binanın Aydede Cadde cephesi (Kuzeybatı) her üç caddeye hâkimdir. Çıkmalarda, pencere boşluk aralarında ve çıkma kenarında olacak şekilde dört normal kat boyunca stilize pilaster bulunmaktadır (Şekil 15, 16). Bu cephe öğeleri, birinci kat döşeme hizasında oluşturulan kat silmesinden itibaren pilaster genişliğindeki dikdörtgen altlıktan başlayan ve beşinci normal kat döşeme silmesine kadar devam ederek başlangıçtakinden daha kısa bir dikdörtgen parça ile son bulan düşey yivlerden oluşmaktadır (Şekil 15, 16).

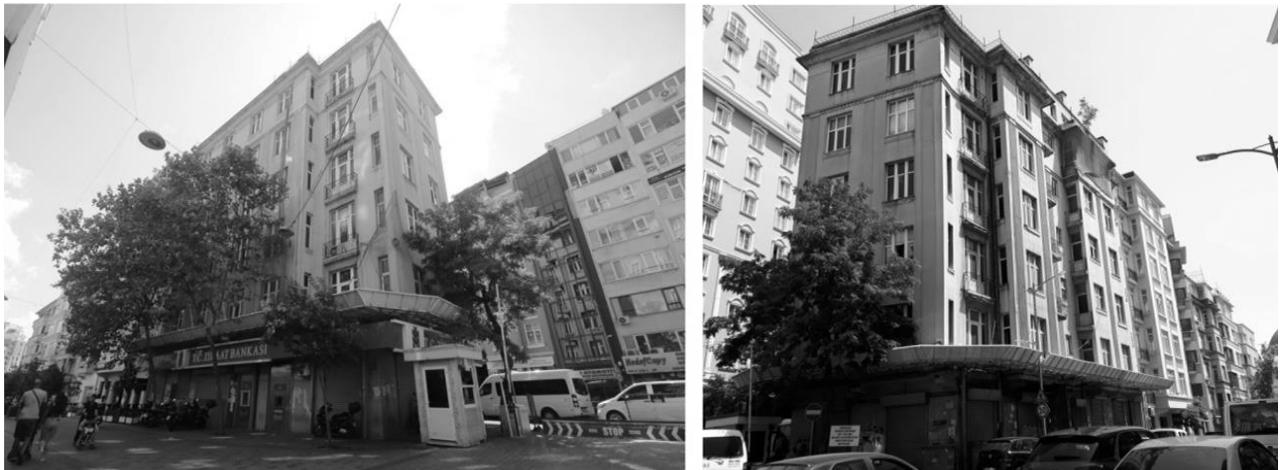
**Şekil 16.** Sevinç Apartmanı restorasyon öncesi cephe görselleri a) Abdülhak Hamit Caddesi cephesi,  
b) Aydede ve Taksim Dolapdere Cadde cephesi (Yazarlar Arşivi, 2019)

Beşinci kat döşeme hizasında bulunan silme altında, pilaster üst bitiş parçalarını da içine alan ve cephe boyunca devam ederek birbirini ritmik olarak izleyen kare biçimlerden oluşan süsleme bulunmaktadır. Beşinci normal katta diğerlerinden farklı bir şekilde sadece çıkma cephesi boyunca devam eden ve pencerelerle bölünen düşey yivlerden bir bant oluşturulmuştur (Şekil 16).
