## Modern Türk Mimarisinde Koruma ve Yeniden İşlevlendirmeye Bir Örnek: Burdur Akşam Sanat Okulu

An Example of Conservation and Re-use in Modern Turkish Architecture:  
Burdur Evening Art School

Seda ŞİMŞEK TOLACI<sup>1</sup>, Ayşe Betül GÖKARSLAN<sup>2</sup>, Duygu KÖSE<sup>3</sup>

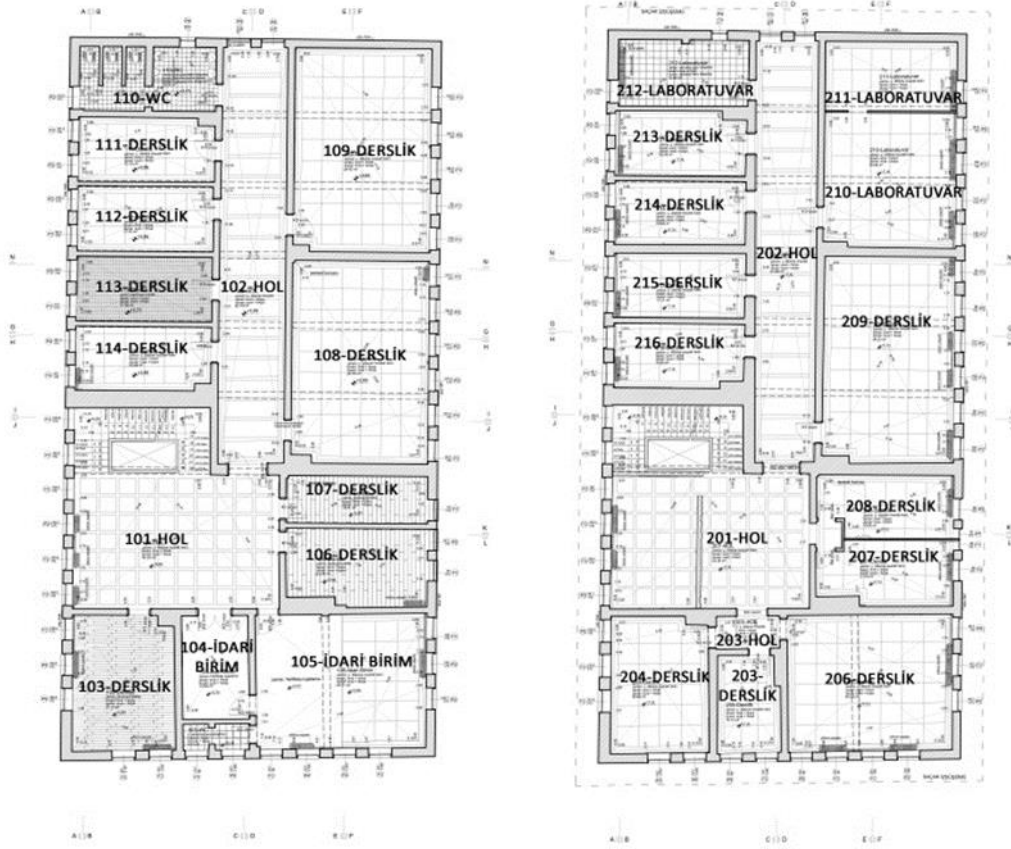
Şekil 3. Özgün yapının birinci ve ikinci kat rölöveleri

Yapının birinci katı zemin kata oranla özgünlüğünü kısmen yitirmiş olsa da korunmuş durumdadır. Bu katta derslikler, idari birimler ve tuvaletler bulunmaktadır. İkinci katında ise sadece derslik ve laboratuvar birimleri vardır (Şekil 3). Bodrum katında atık su, ısıtma gibi tesisat sistemlerinin yer aldığı servis birimleri vardır. Ayrıca yakacak ve eşya depoları da bu katta bulunmaktadır (Şekil 4).

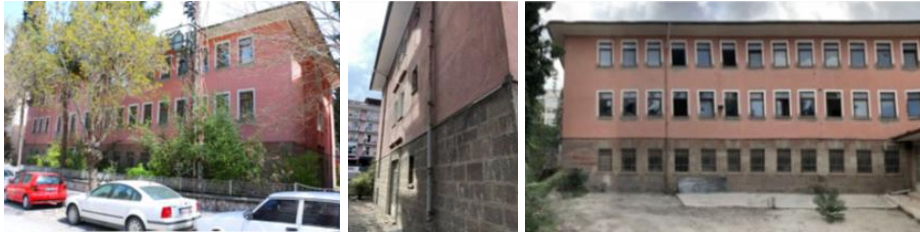
Şekil 5. Yapının cephe fotoğrafları

Dört cephesi bulunan özgün yapının zemin katı boyunca yanaşık derzli kesme taş kaplama mevcuttur. Bu kesme taş kaplama ve batı cephesinde yer alan kolonlu giriş yapıya karakteristik özelliğini veren başlıca unsurlar olmuşlardır. Taş kaplamadan çatıya kadar olan iki kat boyunca cephe boyasında değişiklikler olmuştur. Ayrıca tüm cephelerdeki ahşap doğramalar değiştirilmiştir. Bu tadilat esnasında cephede pencere denizliklerinin hemen altında malzeme bozulmaları söz konusu olmuştur. Bunun dışında batı cephesinde ve güney cephesinde giriş aksları boyunca birinci ve ikinci katta yer alan Fransız balkonlar tuğla ile örülerek pencereye dönüştürülmüştür. Ayrıca erken dönem eki yapının doğu cephesine eklenmesinden sonra dış cephe duvarının iç mekânda kalmasıyla pencere boşlukları tuğla duvar örülerek kapatılmış ve nişe çevrilmiştir. Cephe düzeninin devamlılığı açısından üç adet olması gerektiği düşünülen bu pencere boşluklarının yalnızca iki tanesi nişe dönüştürülmüştür. Ancak üçüncü pencerenin yapısal izine rastlanamamıştır. Bu bozulmalar dışında yapı, cephe bazında genel olarak özgünlüğünü korumuştur (Şekil 5).

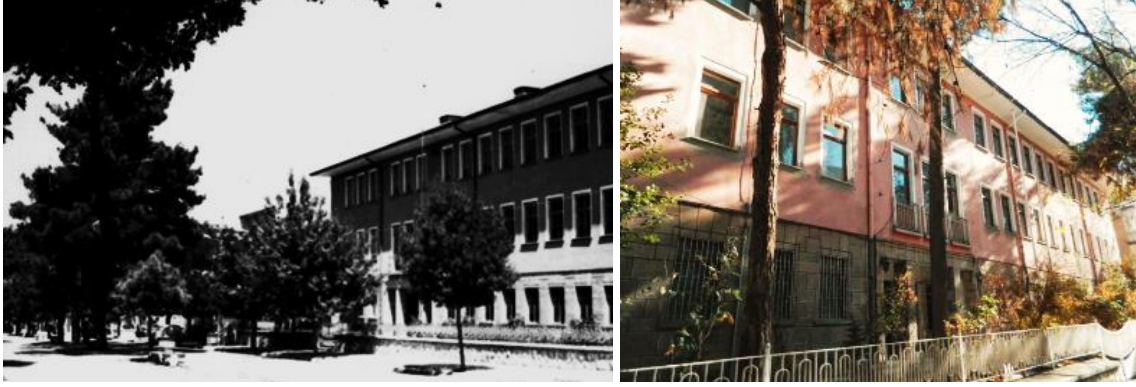
Şekil 9. Akşam Sanat Okulu'nun eski ve yeni hali

bulunamamış olmasına rağmen mimari üslubuna yakın, farklı tip eğitim yapıları dikkati çekmektedir. Isparta merkezde yer alan ŞAİK Lisesi ise lineer bir koridor üzerine sıralanmış dersliklerden oluşan dikdörtgen planlı bir yapı olup plan tipolojisi açısından Burdur Akşam Sanat Okulu ile plansal anlamda benzer özelliktedir (Şekil 9) (Tablo 1).

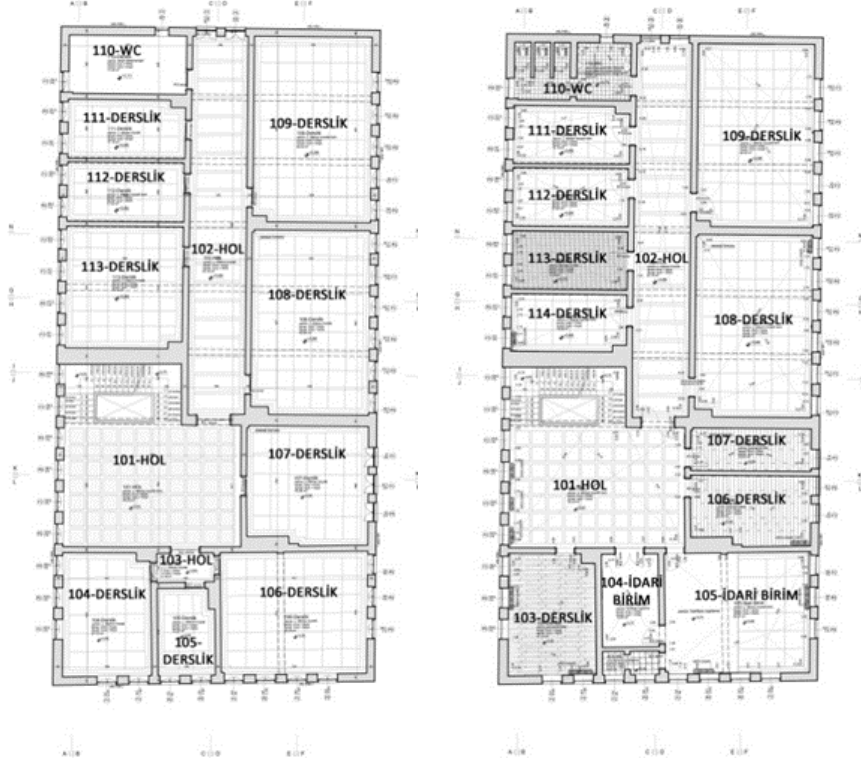
Şekil 13. Burdur Akşam Sanat Okulu restitüsyon ve rölöve-birinci kat planı

Birinci kat planındaki restitüsyon kararları (Şekil 13):

- Zemin döşemeleri alanda incelenmiştir.
- 106 ve 107 derslikleri özgün halinde tek mekan olup yerinde dökme mozaik kaplıdır.
- Günümüzde 104 nolu mekan ve 105 nolu mekana açılan tuvalet özgün halinde daha farklı tasarlanmıştır.
- Günümüzde 103 nolu derslik laminant kaplı olup, özgün halinde yerinde dökme mozaik kaplıdır.
- 101 nolu holden 103 ve 105 e verilen girişler özgün değildir. Özgün halinde bu mekanlara sadece restitüsyon projesinde belirtilen 103 nolu holden giriş verilmektedir.
- 113 ve 114 nolu dersliklerde süpürgeliklerin duvar içerisinde aldığı gözlemlenmiştir (Şekil 14 ve 15). Günümüzdeki 113 ve 114 nolu derslikler özgün halinde tek mekan olup, yerinde dökme mozaik kaplıdır.
- Günümüzde tuvalet olarak kullanılan mekan özgün halinde dersliktir.
- Tuvaletler yapının özgün halinde dışarıdadır, ancak bu bölüm hakkında verilere ulaşılamamıştır.

Zemin pencereleri 4 parça, birinci ve ikinci kat pencereleri 6 parça olup çift kanatlıdır. Zemin kattaki pencerelerde özgün cephe düzenine göre parmaklık yoktur (Şekil 13, 16 ve 22). Özgün pencereler aşağıdaki fotoğraflardaki gibidir.

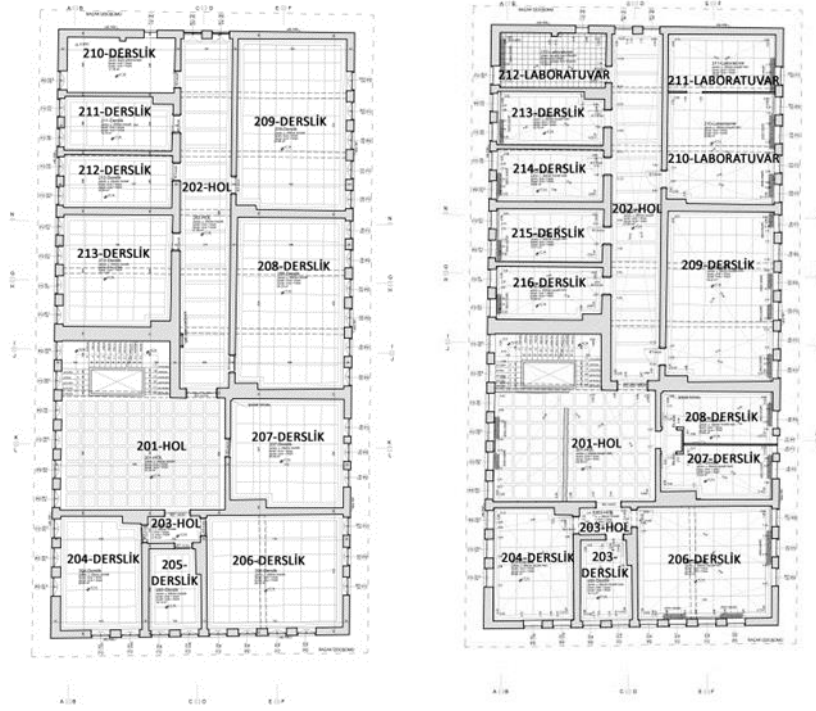
Şekil 16. Burdur Akşam Sanat Okulu restitüsyon projesi ve rölövesi-ikinci kat planı

İkinci kat planındaki restitüsyon kararları (Şekil 16):

- Günümüzde laboratuvar olarak kullanılan 212 nolu mekan seramik karo kaplı olup, özgün halinde yerinde dökme mozaik kaplı bir dersliktir.
  - Günümüzde laboratuvar olarak kullanılan 210 ve 211 nolu mekanlar özgün halinde tek mekandır.
  - Zemin döşemelerinin incelenmesi sırasında 215 ve 216 nolu dersliklerde süpürgeliklerin duvar içerisinde yer aldığı gözlemlenmiştir (Şekil 17). Bu nedenle günümüzde iki ayrı derslik olan 215 ve 216 nolu mekanlar özgün halinde tek mekandır
  - Günümüzde iki ayrı derslik olan 207-208 nolu mekanlar özgün halinde tek mekandır.
- Günümüzde bölünmüş olan 201 nolu mekan ise özgün halinde tek bir mekandır.

Birinci ve İkinci kat pencerelerine ait denizlikler zemindekilerle aynı olmasına karşın günümüzde bu denizlikler kaldırılmıştır (Şekil 23). Batı ve güney cephelerde fransız balkonu olarak tasarlanan bölümler sonradan kapatılarak pencereye çevrilmiştir (Şekil 16, 18 ve 24).

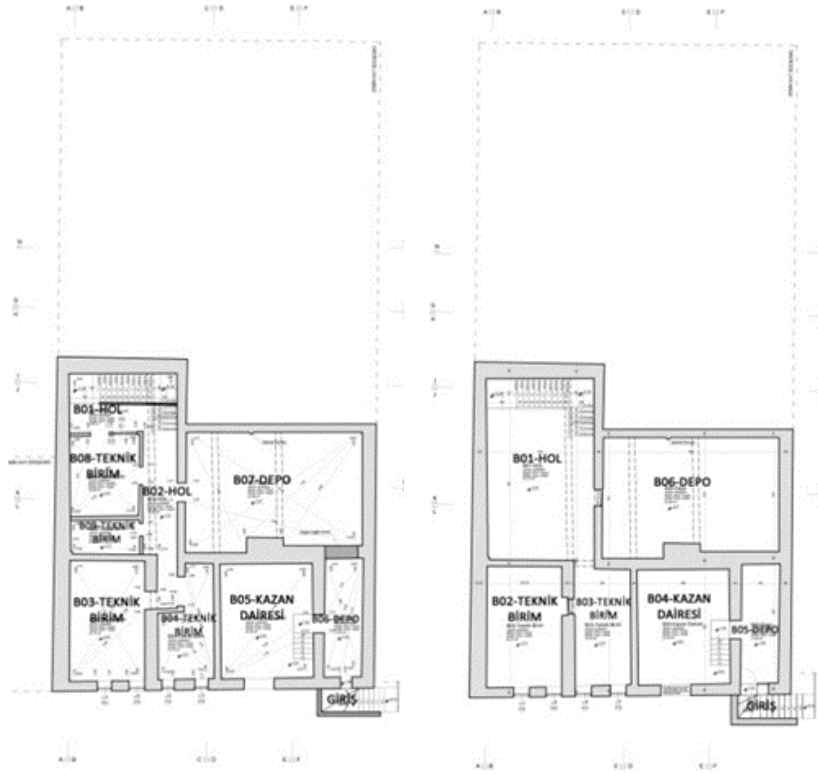
Şekil 18. Burdur Akşam Sanat Okulu rölöve ve restitüsyon projesi-bodrum kat planı

Bodrum kat planındaki restitüsyon kararları (Şekil 18):

- B01 ve B02 nolu holler ile B08 ve B09 nolu teknik birimler özgün plan düzenine göre tek bir mekan olup hol olarak tasarlanmış ve kullanılmıştır (Şekil 19).
- Günümüzde B04 nolu mekan içerisindeki bölücüler özgün planda yoktur.
- Restitüsyonda B05 nolu deponun giriş kapısı özgün haline göre daha büyük, B06 nolu depo ile aralarındaki bağlantı özgününde yoktur.

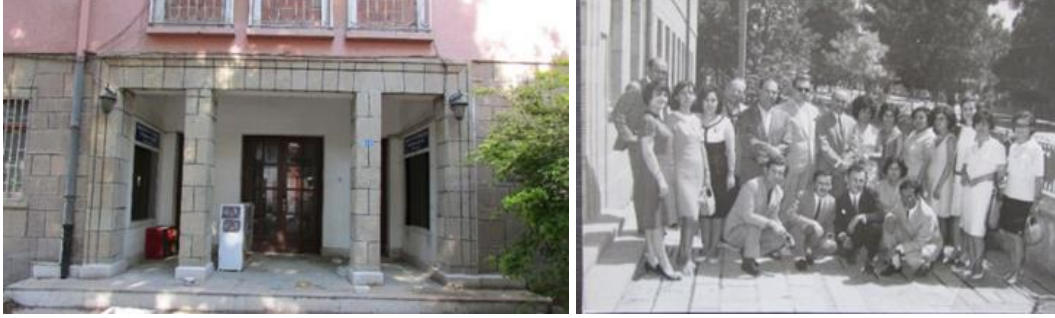
Şekil 20. Yapının günümüze ve geçmişe ait fotoğrafları (Esengül İNPULAT arşivi)

Z01 Giriş mekanında özgün kaplama malzemesi günümüzde yoktur. Ancak eski fotoğraflarda kesme taş kaplama olduğu görülmektedir (Şekil 20). Sahne döşemesinin özgün döşemesinin ahşap olduğu anlaşılmaktadır (Şekil 21).

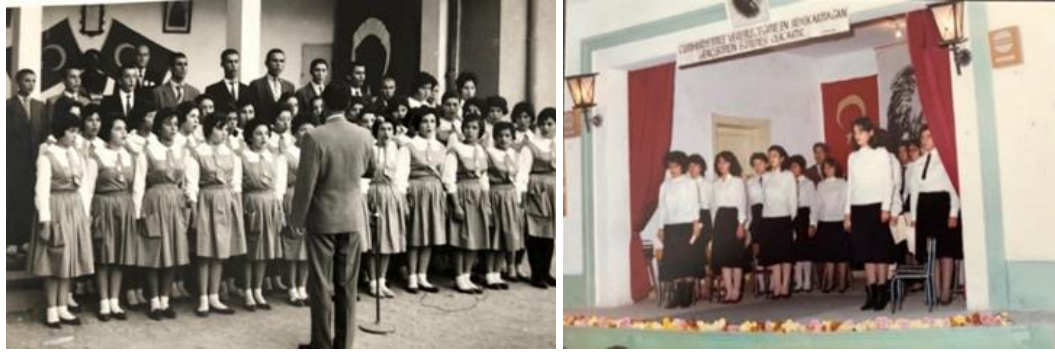
Şekil 21. Sahnenin 15/20 cm yüksekliğindeki ahşap döşemesini gösteren fotoğraflar (Esengül İNPULAT arşivi)

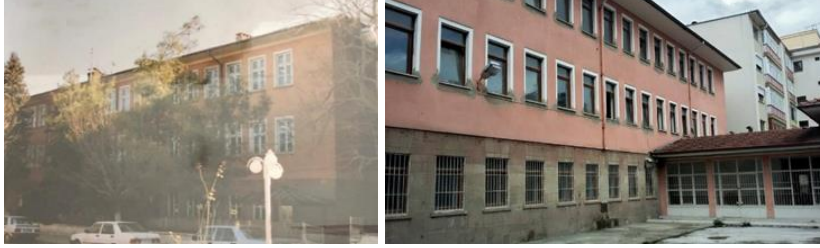
**Şekil 23.** Cephedeki denizliklerin özgün ve günümüzdeki hali (Burdur İl Milli Eğitim Müdürlüğü Arşivi)

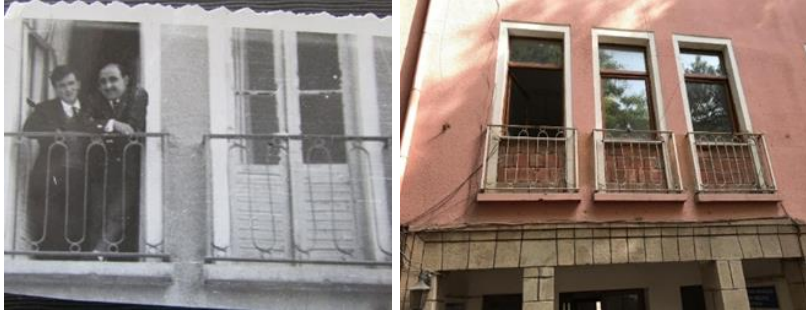
**Şekil 24.** Fransız balkonlarının eski ve günümüzdeki hali (Esengül İNPULAT arşivi)

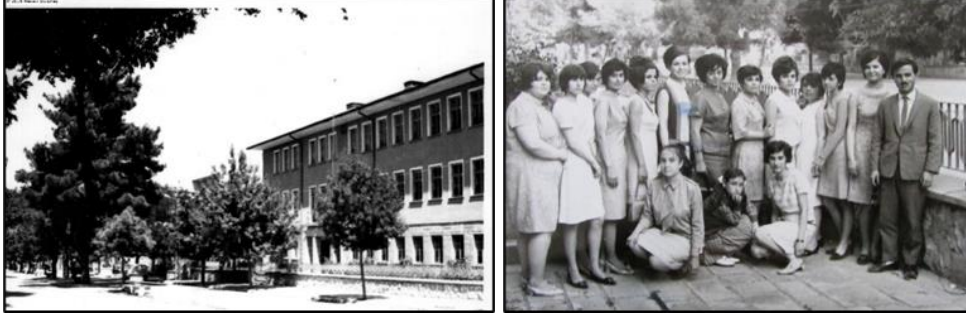
Özgün bahçe duvarı korkulukludur. Günümüze sağlam olarak ulaşan bu korkuluklar aynı üslupta hem Fransız balkonlarında hem de iç mekandaki merdiven korkuluklarında kullanılmıştır ve özgündür (Şekil 16 ve 17).

**Şekil 27.** Bahçe duvarı korkuluklarını gösteren fotoğraflar  
(Esengül İNPULAT ve Burdur İl Milli Eğitim Müdürlüğü arşivi)
