Tarihi Kültürel ve Mekânsal Sürdürülebilirlik Bağlamında Kayseri Ağırnas

Urban Revival in the Context of Historical, Cultural and Spatial Sustainability: A Case Study of Kayseri Ağırnas

Özgün ÖZBUDAK¹, Feride ÖNAL²

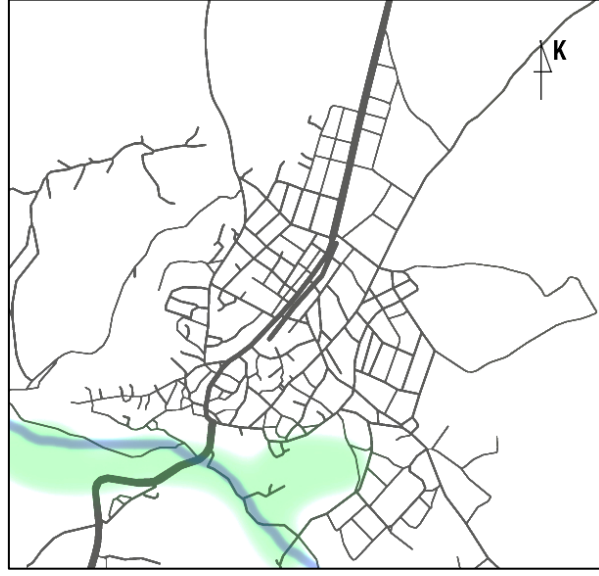
Şekil 2. Ağırnas'ın yerleşim formu⁴

Gürel (1970), kafes doku ile ışımsal dokunun genellikle aynı zaman aşamalarında uygulanması ile ortaya çıkan yerleşim dokusunu, karmaşık doku olarak tanımlamaktadır. Ağırnas yerleşiminin dokusu, bu bilgiler ışığında karmaşık doku olarak görülebilmektedir. Yerleşim, ışımsal akslar üzerinde yer yer kafes dokular oluşturmaktadır. Ana aks kuzeyden güneye doğru Osman Yücel Caddesidir. Yerleşim güney yönünden kuzey yönüne doğru gelişim göstermiştir. Güneyde, mağaralar, yeşil vadi ve bu noktalara yamaç üzerinden açılımlarla organik biçimde yerleşen geleneksel yerleşim dokusu görülmektedir. Kuzeye doğru Osman Yücel Caddesi aksı boyunca farklı yönlerde doğru ışınlar ve bu ışınlar etrafında kafes dokusu oluşturan yerleşim dokusu görülmektedir. Tarihi çekirdek, güney yönünde vadi ve mağaralar ile kentsel mekânları oluştururken, kuzeye doğru yerleşimde günümüze yakın tarihli yapıların oluşturduğu kentsel mekânlar ortaya çıkmaktadır.

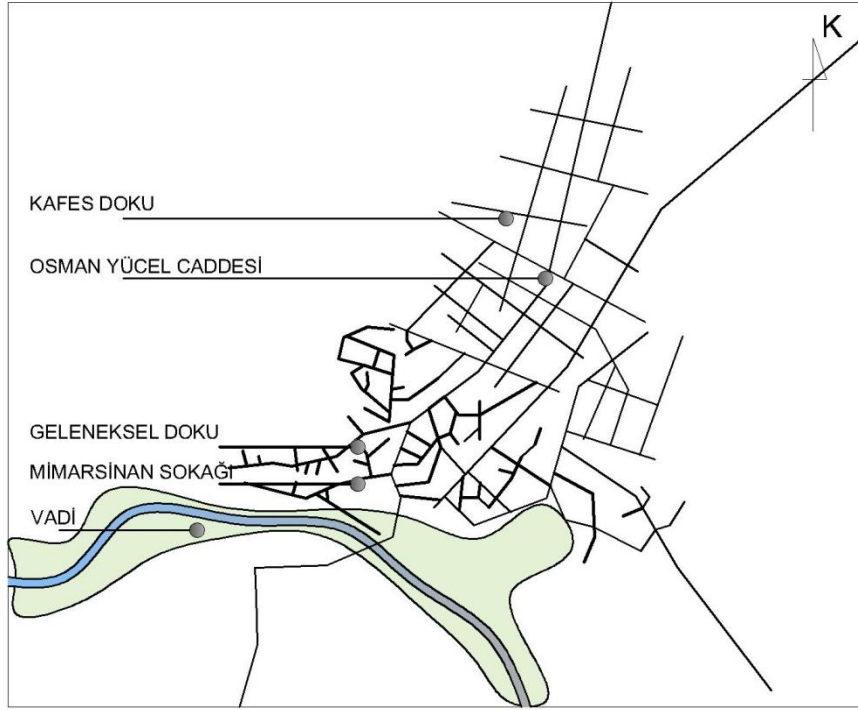
Şekil 5. Ağırnas tarihi çevre planı (Ö. Özbudak)

Tarihi çevrenin organik formunun oluşumunu sağlayan önemli doğal çevre verileri topoğrafya, su ve jeolojidir. Topoğrafya ve su Ağırnas'ın topoğrafya ile uyumlu, manzaralara farklı noktalardan açılım sağlayan, küçük toplanma mekânları ile bir yerleşim dokusu oluşmasını sağlamıştır. Alanın Jeolojik yapısı; yerleşime kimliğini kazandıran taş yapı malzemesinin çevreden elde edilebilmesine ve mağaraların insan eli ile işlenerek mekanların oluşturulabilmesini olanak sağlamıştır.

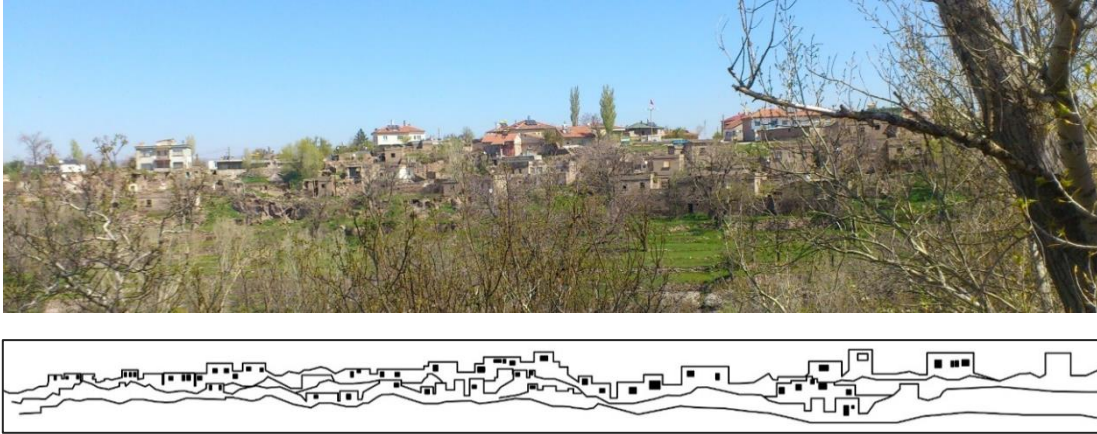
Şekil 6. Yerleşime ulaşımında karşılaşılan ilk imge (Ö. Özbudak)

Noktasal dokunun genele olan etkisi incelenmek istenerek, noktasal dokunuştan büyük parçaya, büyük parçadan da noktaya geçiş yapan bir döngü oluşturulması amaçlanmıştır. Büyük ölçekten küçük ölçeğe, küçük ölçekten de büyüğe geçişler yapılmıştır. Çünkü silüeti değiştiren küçük dokunuşlar olurken, küçük dokunuşları şekillendiren de silüet olmuştur.

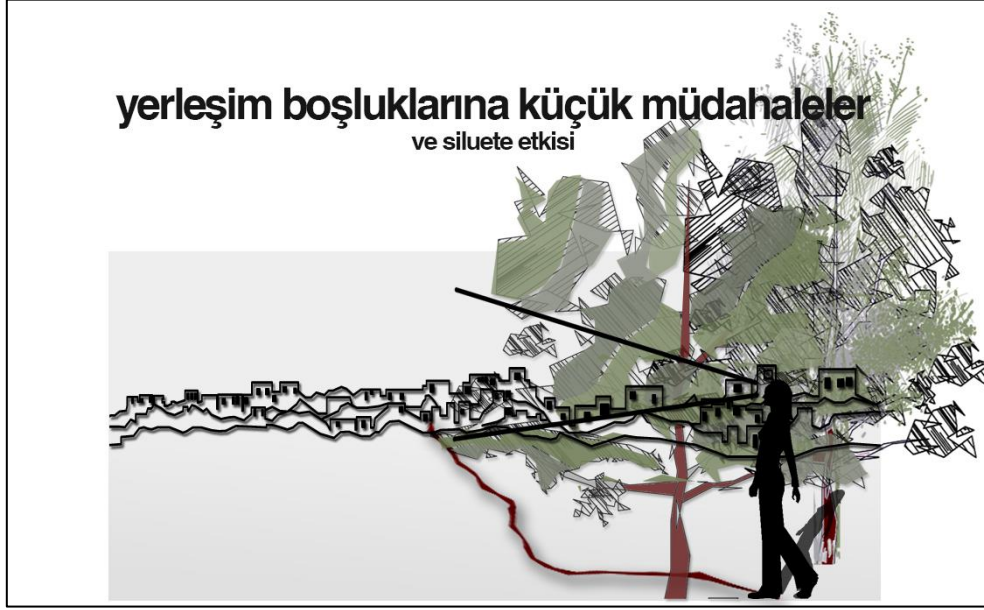
Şekil 7. Yerleşim boşluklarına küçük müdahaleler ve siluete etkisi (Ö. Özbudak)

Yerleşime yapılan noktasal müdahalelerin siluete yansması sonucunda, ziyaretçileri karşılayan ilk imgenin şekillenmesi ve yerleşimin deneyimlenebilmesini sağlayacak mekânların oluşturulması amaçlanmıştır.

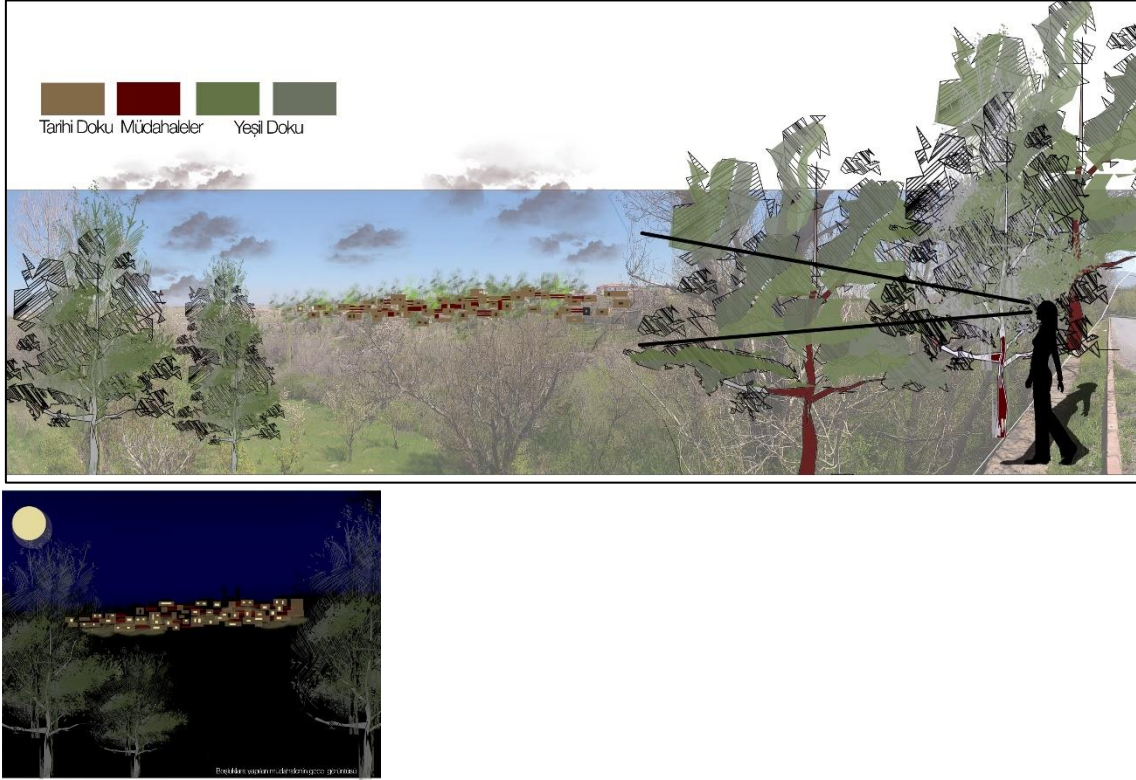
Şekil 7. Yerleşim boşluklarına küçük müdahaleler ve siluete etkisi (Ö. Özbudak)

Tarihi çevre içinde, yapıların birbirinden uzaklaşması ile oluşan boşluk ve bu alana bağlanan Mimarşinan Sokağı çalışma alanı olarak seçilmiştir. Boşluk toplanma alanı olarak düşünülmüş ve ziyaret sırasında toplanma alanından, Mimarşinan Sokağı'na bir yol izlendiği için bu iki alan üzerinde çalışma gerçekleştirilmiştir.

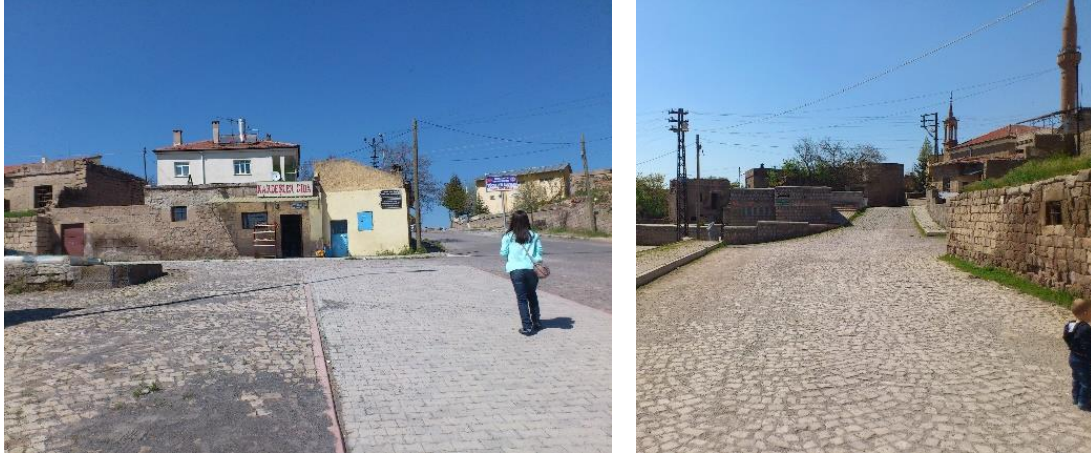
Şekil 8. Toplanma mekânı (solda) Mimarşinan Sokağı başlangıcı (sağda)

Bu alanın bilgisayar ortamında haritalaması yapılarak mevcut yapılar (siyah), ulaşım aksı (bordo), yeşil dokular (yeşil), doku içinde müdahalede bulunabilecek boşluklar (sarı) renkte gösterilmiştir. Bu boşluklar planda görülebildiği gibi yerleşimin üçüncü boyutunda da algılanabilmektedir.

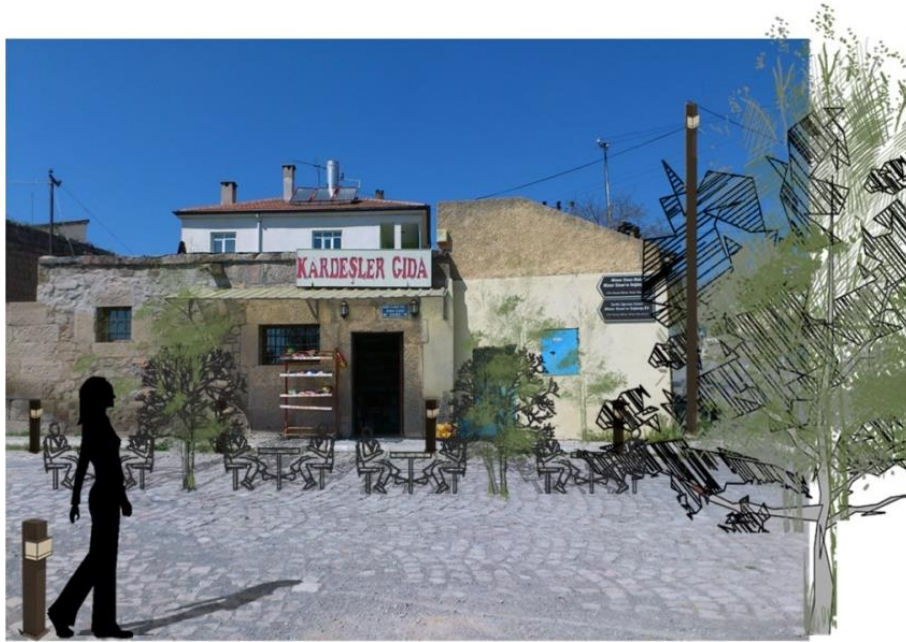
Şekil 9. Toplanma mekânı için getirilen öneri (altta) (Ö. Özbudak)

-Toplanma Alanı: Toplanma alanı olarak belirlenen kamusal dış mekânın seçilmesinin nedeni, yerleşimin araç ile ulaşılan girişinde yer alması ve ziyaretçilerin bir araya gelmesine olanak sağlayan, yapıların birbirinden uzaklaşarak geniş bir boşluk oluşturduğu bir yer olması. Bu alanda yer alan alışveriş biriminin kullanım kolaylığının artırılması, ziyaretçilerin dinlenebilecekleri dış mekân mobilyalarının eklenmesi gibi küçük müdahaleler ile yerleşimin toplanma mekânı olması sağlanabilir.

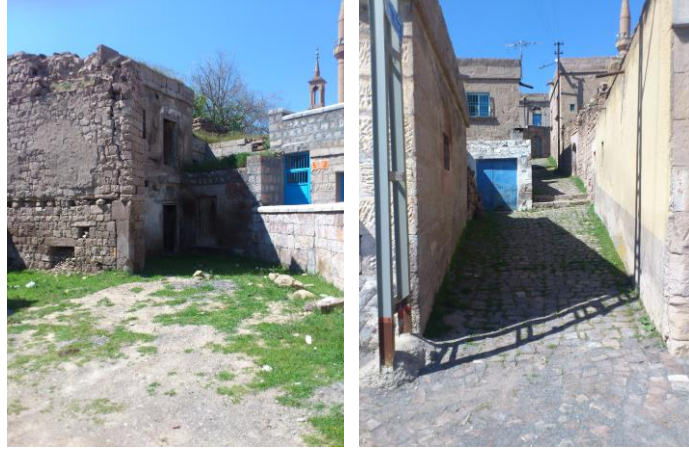
Şekil 10. Mimarsinan Sokağı ve boşluklar

-Mimarsinan Sokağı: Mimarsinan Sokağı boyunca bir konut, ona bağlanan taş duvar ve ön kısımda bir boşluk gibi nişler göze çarpmıştır. Bu nişlerin değerlendirilerek buralara küçük dokunuşların yapılması ile yerleşimde yaşayanların kullanabilecekleri alanların, ziyaretçilerin oturabilecekleri, dinlenebilecekleri, alışveriş yapabilecekleri birimlerin oluşturulması ve yerleşim mobilyalarının yerleştirilmesi amaçlanmıştır.

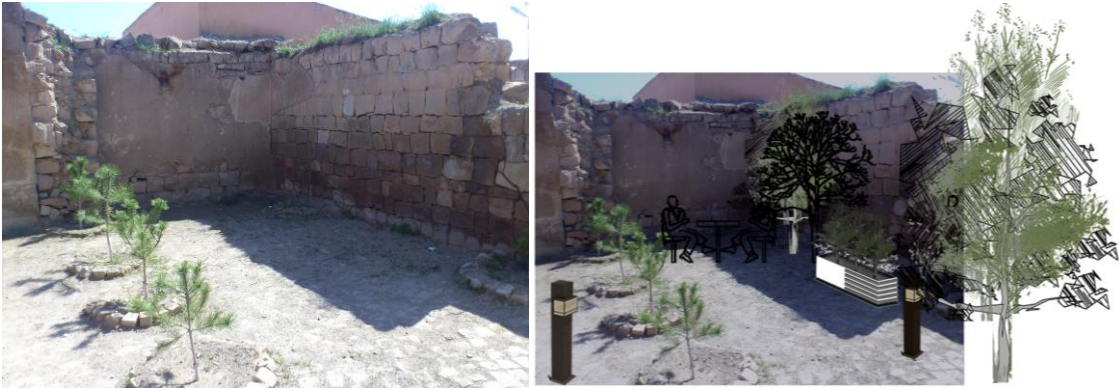
Şekil 10. Mimarsinan Sokağı ve boşluklar (Ö. Özbudak)

Yapılan küçük müdahaleler ile yerleşime girişte karşılaşılan siluetin daha hareketli, yaşayan bir imge oluşturması sağlanabilecektir. Amaçlanan, boşluklardaki müdahalelerin yerleşim silüetine yansiyarak hem çevre yapılarla bütünleşerek hem de ondan ayrılarak dokuyu vurgulamasıdır.

Kent içinde görülen, kendiliğinden oluşmuş küçük nişlere işlevler verilerek bu birimlerin tanımlanması istenmektedir. Bir yüzü mevcut bir yapının duvarı olan, diğer yüzü yıkılmış olan boşluğu çevreleyen duvarlar arasına mekanlar tasarlanarak buralarda ziyaretçiler için bölge halkının işlettiği yeme içme dinlenme birimlerinin tasarlanması amaçlanmaktadır. Tasarlanacak olan yeni birimlerin yerleşim silüetinde diğer binalarla bütünleşen aynı zamanda onlardan farklı yeni ve çağdaş malzemelerle, güncel gereksinimleri karşılayan bir yapıda olmaları istenmektedir. Bu sayede ziyaretçiler alanı deneyimlerken aynı zamanda yerleşim halkı ile de karşılaşabilecektir.
