Yüksek Mukavemetli DP1200 Çeligi Fiber Lazer Bindirme Kaynağında Lazer Açısı Parametresinin Etkisi

Araştırma Makalesi

Effect of Laser Angle Parameter in High Strength DP1200 Steel Fiber Overlap Welding

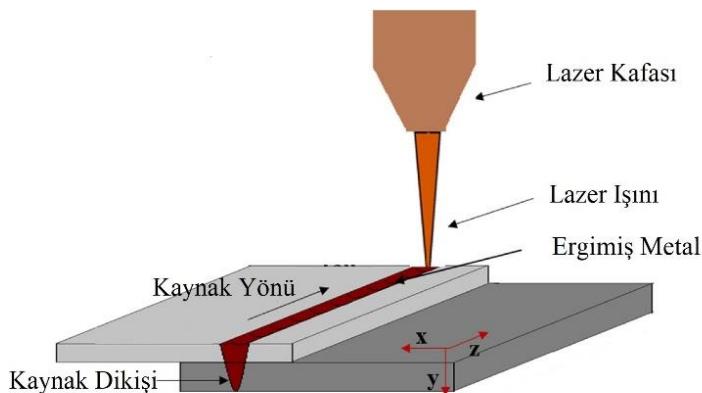
Şekil 1. Lazer kaynak metodu şematik gösterim (Indhu vd., 2018)

Lazer işini yüksek genliğe sahip, aynı frekanslı ve birbirine paralel dalgalardan oluşur. Lazer kaynak metodu, lazer işininin kaynak yapılacak yüzeye aktarılması, malzemelerin ergitilerek birleştirilmesi prensibine dayanır (Şekil 1). Yüksek penetrasyon, yüksek mekanik dayanım, korozyona dayanım, düşük distorsyon, yüksek kalitede ve hızlı üretim avantajları sayesinde tercih edilmektedir. Kaynak alanına yeterli ısı girdisi sağlandığı için ergime dar bir bölgede gerçekleşir ve deformasyondan korunur. Ancak, kullanılan temel malzemenin yansıtma özelliği olması nedeniyle verimliliğin düşmesi ve ilk yatırım maliyetinin fazla olması dezavantajlarıdır.

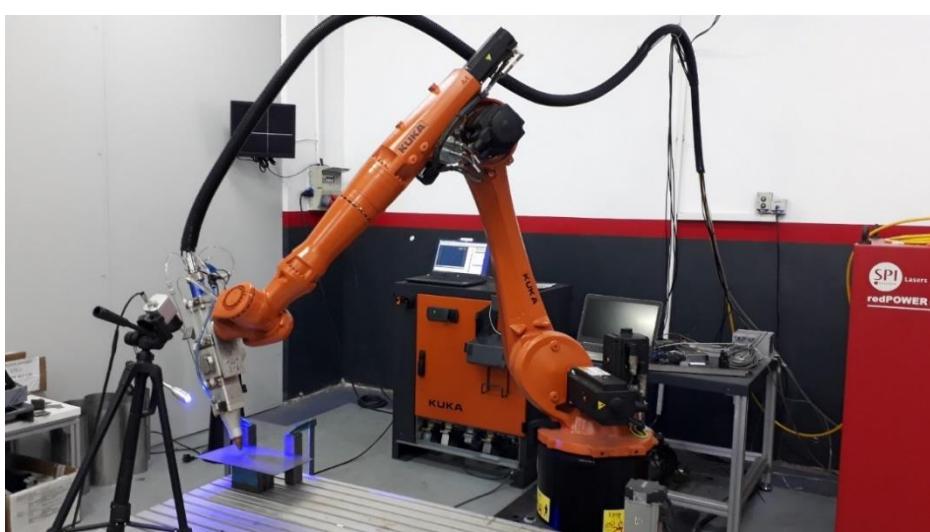
Şekil 2. Lazer kaynak işlemlerinde kullanılan cihaz

Kaynak işlemleri 1070 nm dalga boyu, 100 μm lazer ışın çapı, maksimum 6 kW lazer gücüne sahip fiber lazer kaynak teknolojisi ile üretilen lazer ışını ile gerçekleştirilmiştir. Kullanılan fiberi 0.2 mm, odak lensi 200 mm, kolimatör lensi 100 mm, lazer ışını odak çapı 0.4 mm, odaklamada kullanılan mesafe 190 mm değerlerindedir. Fiber optik kablolar ve altı eksende çalışabilen KUKA marka robot sayesinde lazer ışını hareket ettirilmektedir (Şekil 2). Koruyucu gaz olarak 12 lt/dk akış hızında Argon kullanılmıştır.

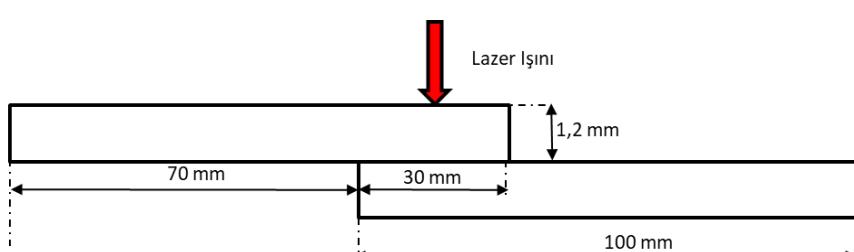
Şekil 3. Fiber lazer bindirme kaynak formu

Birleştirilecek sac malzemeler bindirme kaynağı formunda konumlandırılmıştır, plakaların boyutları (Şekil 3)'de gösterilmiştir. Lazer ışını, bindirme mesafesinin ortasına konumlandırılarak kaynak işlemi uygulanmıştır

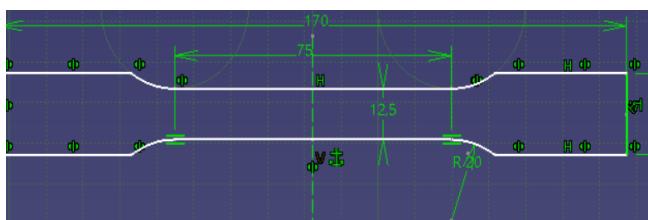
Şekil 4. Çekme deneyi numune boyutları

Çekme deneyinde kullanılacak numuneler lazer kesim yöntemiyle elde edilmiştir (Şekil 4) (Liu vd., 2020). Çekme deneyleri 3 mm/dk çekme hızında UTEST-7014 çekme test cihazında yapılmıştır. Çekme deneyleri üç adet numune ile gerçekleştirilerek sonuçların ortalaması hesaplanmıştır. Deneyler gerçekleştirildikten sonra maksimum kesme kuvveti ve yüzde uzama değerleri belirlenmiştir; numunelerin kırılma yüzeyi Scanning Electron Microscope (SEM) ile incelenmiştir.

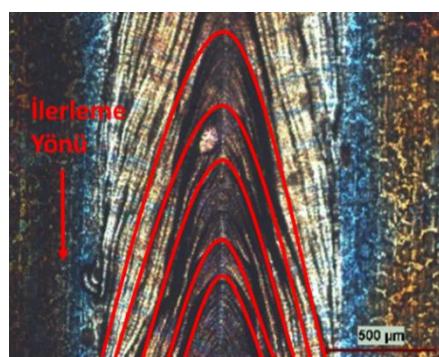
Şekil 5. Lazer kaynak dikişi görüntüsü (50 büyütme)

Numunelerin kaynak dikiş yüzeyi ilerleme yönü zit doğrultuda olacak şekilde, dışbükey bir yapıdadır (Şekil 5). Numunelerin tamamında tam penetrasyon gerçekleşmiştir: bu durum ısı girdisinin yeterli düzeyde olduğunun göstergesidir. Kaynak dikişinde sıçrama problemleri gözlenmiştir (spatter effect). Ergiyik haldeki metal üzerinde geri tepme basıncı, yüzey gerilimi ve viskozite etkileri bulunmaktadır, sıvı hareketi bu etkiler ile birlikte metal kaynak havuzunun arka tarafına doğru gerçekleşir. Geri tepme basıncı etkisiyle anahtar deliği dinamik dengesi değişir ve ergimiş metal damlacıklar şeklinde kaynak dikişi ve çevresine sıçramaktadır. Numunelerin kaynak dilişi ön ve arka yüzey görüntüleri çekilmiş ve sıçrama (spatter) etkisi ortaya konulmuştur, Şekil 6 ve Şekil 7'de gösterilmektedir. Sıçrama etkisi numunelerin arka yüzeyinde daha fazla görülmüştür.

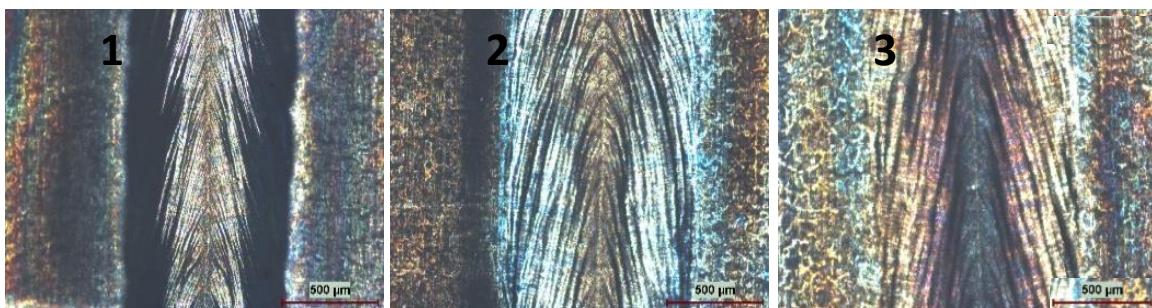
Şekil 6. Numunelerin ön yüzey kaynak dikişi görüntüleri

Ergiyik metal, ilerleme yönünün tersinde ve aşağı yönde hareket etme eğilimindedir: bu hareketlerinde geri tepme basıncı etkisi ve yer çekimi etkilidir, yukarıya hareket yüzey gerilimi nedeniyle daha zordur. Alt yüzeyde sıçrama etkisinin daha fazla gözlemlenmesinin nedeni geri tepme basıncı, yüzey gerilimi ve yer çekimi etkisi ile ergimiş metalin hareketinin aşağı yönde olmasındandır. Metal ergiyiğin geriye doğru hareketi olsa da yüzeyin üst kısmına sıçrama etkisinin meydana gelmesi zordur; aşağıya akış, geriye akış hareketinden hızlı gerçekleşmektedir. Ek olarak, kaynak sırasında bir buhar bulutu oluşmaktadır. Buhar bulutunun yarattığı geri tepme basıncı etkisiyle sıvı metal aşağı yönde hareket eğilimindedir. Anahtar deliği çıkışının yüzey gerilimi sebebiyle dar olmasıyla buhar bulutu ile birlikte dışarıya çıkan metal, damlacık olarak anahtar deligidenden sıçrama gerçekleştirmektedir (M. J. Zhang vd., 2013).

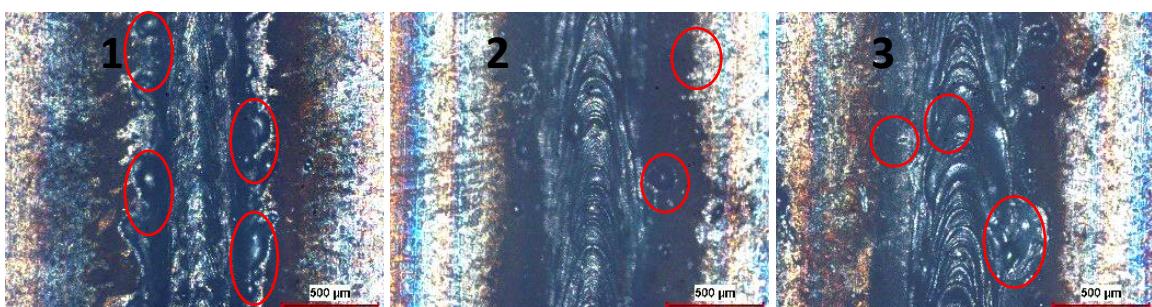
Şekil 7. Numunelerin arka yüzey kaynak dikişi görüntüleri

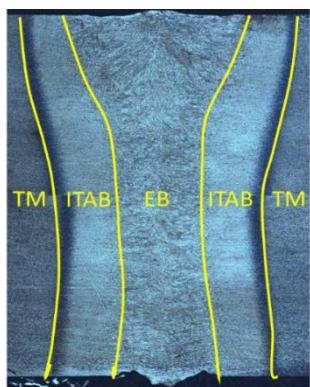
Şekil 8. Kaynak alanında oluşan mikro yapı bölgeleri

Numunelerin enine kesiti incelendiğinde, tüm numunelerde tam penetrasyon gerçekleştiği görülmüştür (Şekil 8). Kaynak şekli ısı girdisine göre değişkenlik göstermektedir: ısı girdisi yeterli ise kum saatı biçiminde, ısı girdisi az ise yetersiz penetrasyon nedeniyle koni biçimini almaktadır.

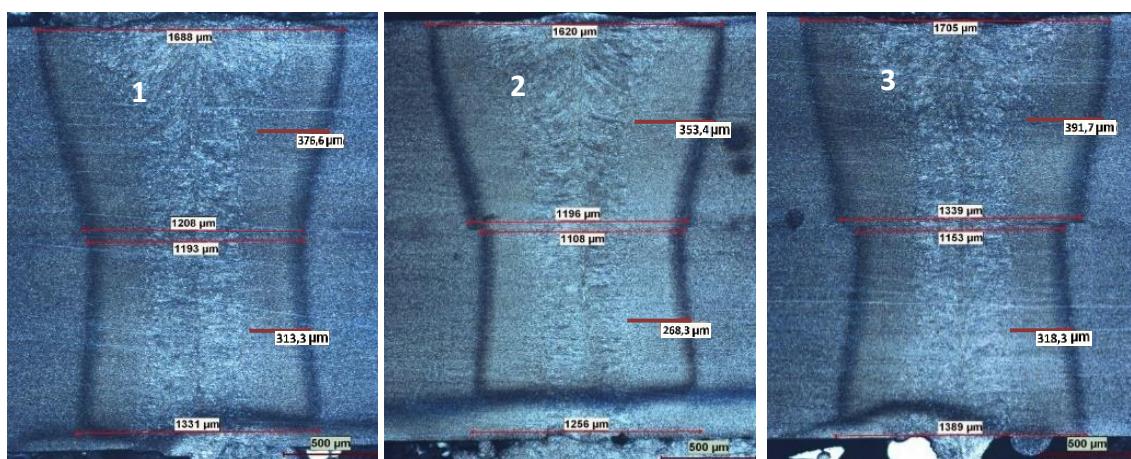
Şekil 9. Numunelerin mikro yapı görüntüleri

Kaynak bölgesinde mikro yapı erime bölgesi (EB), Isı Tesiri Altındaki Bölge (ITAB) ve temel malzeme (TM) bölgelerinden oluşmaktadır (Elitaş, 2021). Numunelerin optik mikroskopta çekilen genel mikro yapı görüntüleri Şekil 9'da verilmiştir. Çift fazlı DP1200 çeliği ferrit ve martenzitten oluşmaktadır. EB sıcaklığı, malzemenin erime noktasını geçtiğinden füzyon bölgesinde iç yapı soğuma sırası katı hal dönüşümlerine göre değişkenlik göstermektedir. ITAB'da, tamamen erime gerçekleşmemesine rağmen oldukça yüksek sıcaklıklara ulaşılır. ITAB mikro yapısı maksimum sıcaklığın etkisinde gerçekleşen faz dönüşümlerine bağlıdır. EB ve ITAB geometrik uzunlukları proses parametreleri değişimi ile farklılık göstermektedir. Deney numunelerinin maksimum ve minimum kaynak genişlikleri, ITAB genişlikleri üst ve alt plaka için ölçülmüştür, kaynak geometrileri Tablo 3'de verilmiştir.

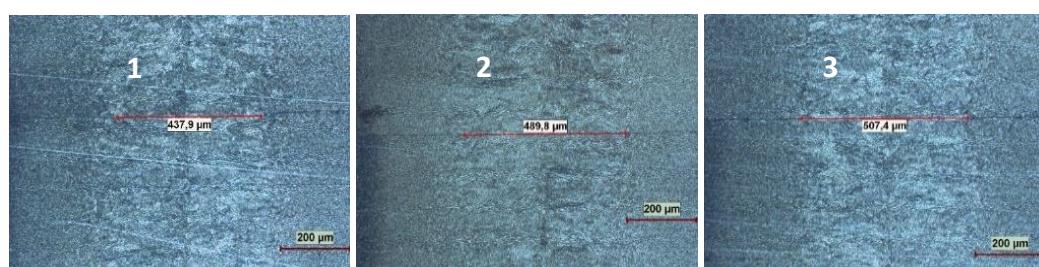
Şekil 10. Numunelerin EB tam birleşme mesafeleri

Kaynaklı bağlantıda EB’nde tam birleşmenin gerçekleşmediği, plakalar arasında boşluk bulunduğu tespit edilmiştir; kaynak sırasında üst ve alt plakalar arasında bir miktar boş mesafe kaldığı için bu durum gerçekleşmiştir. EB tam birleşme bölgelerinin görüntüleri Şekil 10’da, ölçülen kaynak geometrileri Tablo 3’te verilmiştir.

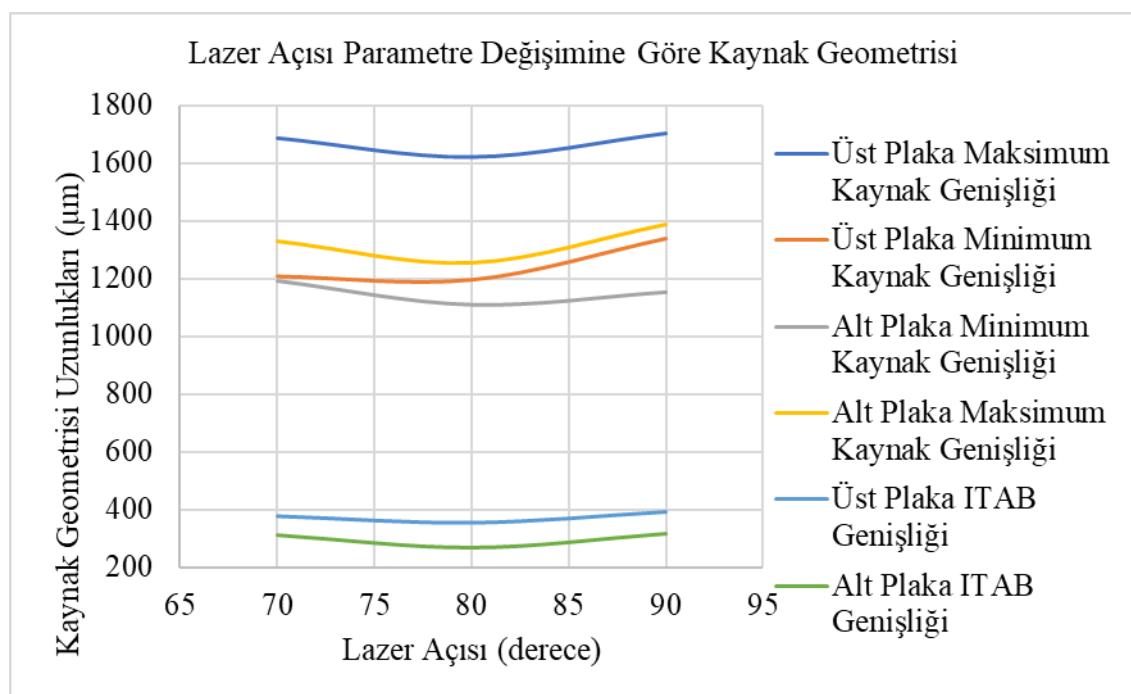
Şekil 11. Lazer açısı parametresinin ölçülen kaynak geometrik uzunluklarına etkisi

70° ve 80° lazer açısı parametresi ile kaynak işlemi gerçekleştirilen “1” ve “2” numaralı numuneler kıyaslandığında, “1” numaralı numunede daha yüksek geometrik uzunluk değerleri ölçülmüştür. 90° lazer açısına sahip “3” numaralı numunede elde edilen değerler ise, 70° lazer açısına sahip “1” numunesi ile yakın olmakla birlikte daha yüksektir. Lazer açısı parametresi değiştirildiğinde farklılaşan kaynak geometrisi Şekil 11’de gösterilmektedir, ısı girdisi 45.45 J/mm olarak sabittir. Parametre değerleri aynı ısı girdisi için incelendiğinde lazer açısının düşük ya da yüksek seviyede (70° ya da 90°) kullanılmasının kaynak geometrisi için iyi sonuçlar getireceği söylenebilir.

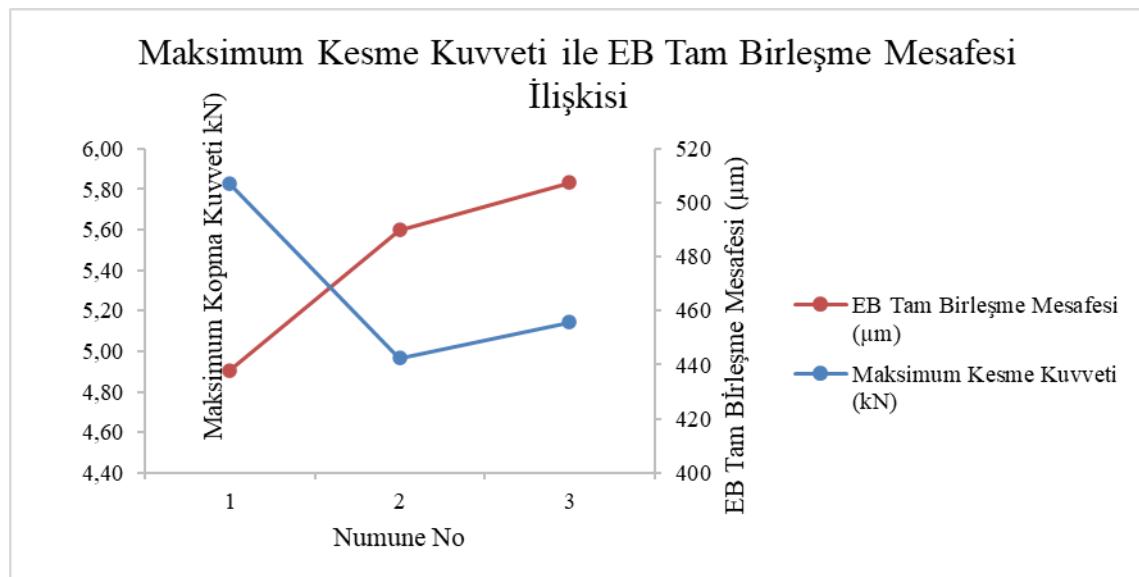
Şekil 12. Maksimum kesme kuvveti ile EB tam birleşme mesafesi değerlerinin ilişkisi

Çekme testinde elde edilen maksimum kesme kuvveti, kaynak geometrisinde EB tam birleşme mesafesi değerleri ile ilişkilendirilmiştir. İngilizce “bonding” olarak adlandırılan bu geometrik uzunluğun kaynak kalitesinde etkinliği vardır (Kouadri-Henni, 2017). Maksimum kesme kuvveti ile “bonding” uzunlukları arasındaki ilişki Şekil 12’de gösterilmiştir; grafikler genel anlamda örtüşmektedir, artma ve azalma eğilimi doğru orantılıdır.

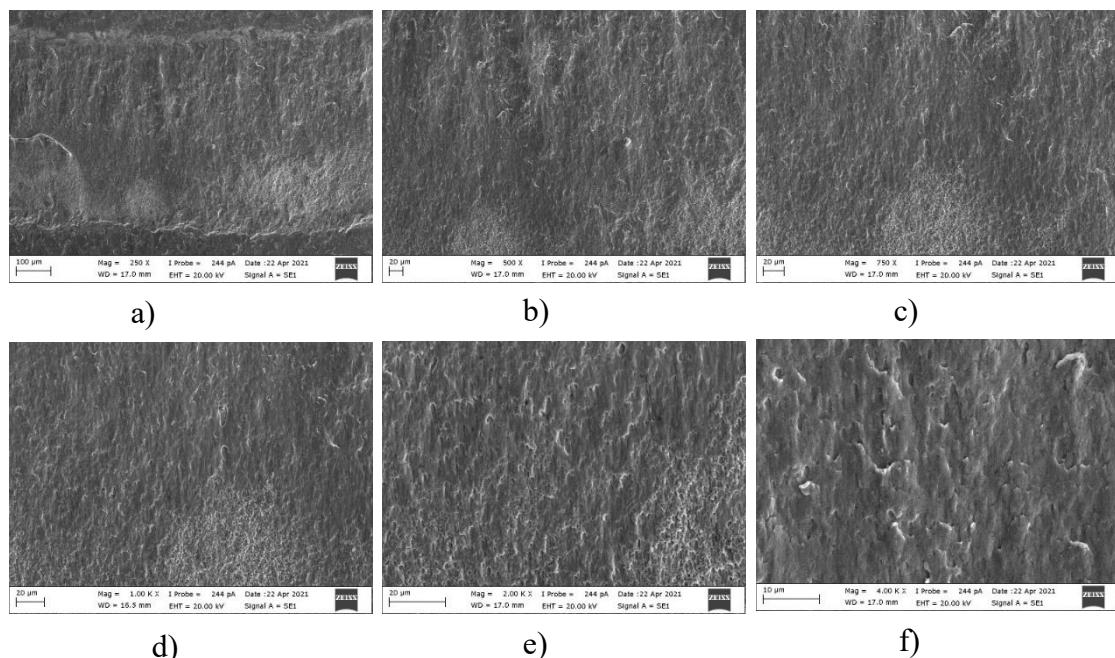
Şekil 13. “1” numaralı numune kırılma yüzeyi incelemeleri

“1” numaralı numunenin kırılma yüzeyi incelediğinde klivaj kırılmalarının yoğun olduğu gözlenmektedir, klivaj kırılmalar gevrek bir yapının göstergesidir, sünekliği ifade eden boşluk ve çukurlar bulunmamaktadır (Şekil 13). Kırılma bölgesinde düz bir yüzey oluşmuştur ve bölünme sırtları bulunmaktadır. Düşük lazer açısı parametre kullanımı ile, gerçekleşen klivaj kırılmaları yüksek gevreklik ve yüksek sertlik ile ilişkilendirilebilir. Ayrıca düşük lazer açısı (70°) parametresi ile üretim sonucunda numunede kırılma, erime bölgesinden meydana gelmiştir.

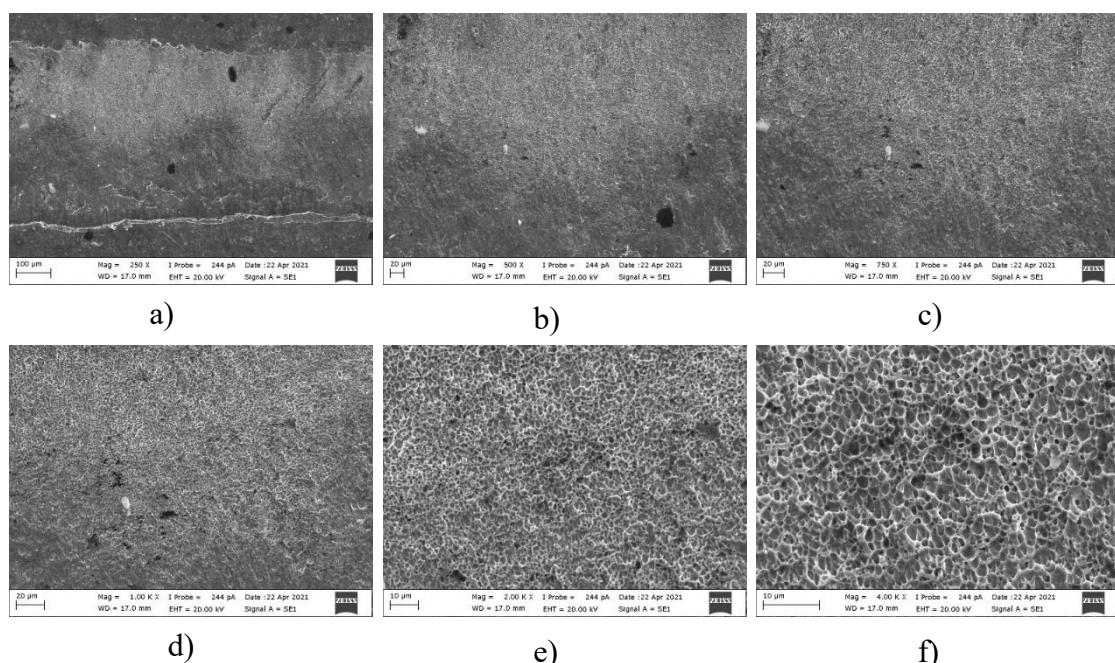
Şekil 14. “2” numaralı numune kırılma yüzeyi incelemeleri

Numune “2” kırılma yüzeyindeki çukurlar sünekliğin göstergesidir, oluşan çukur boyutları küçülmüştür (Şekil 14). Büyük çukur oluşumlarındanansa, ince ve küçük boyutlu çukur oluşumları tokluğun daha fazla olduğunun kanıtıdır. Kırılma, ITAB bölgesi içerisinde gerçekleşmiştir; çukurların çok küçük boyutlu olması ile sünekliğin yüksek ve kırılmanın intergranüler olduğu söylenebilir. Şekil 14.a-b’deki elips şeklinde siyah renkli oluşumların gözenek olduğu yorumu yapılabilir.

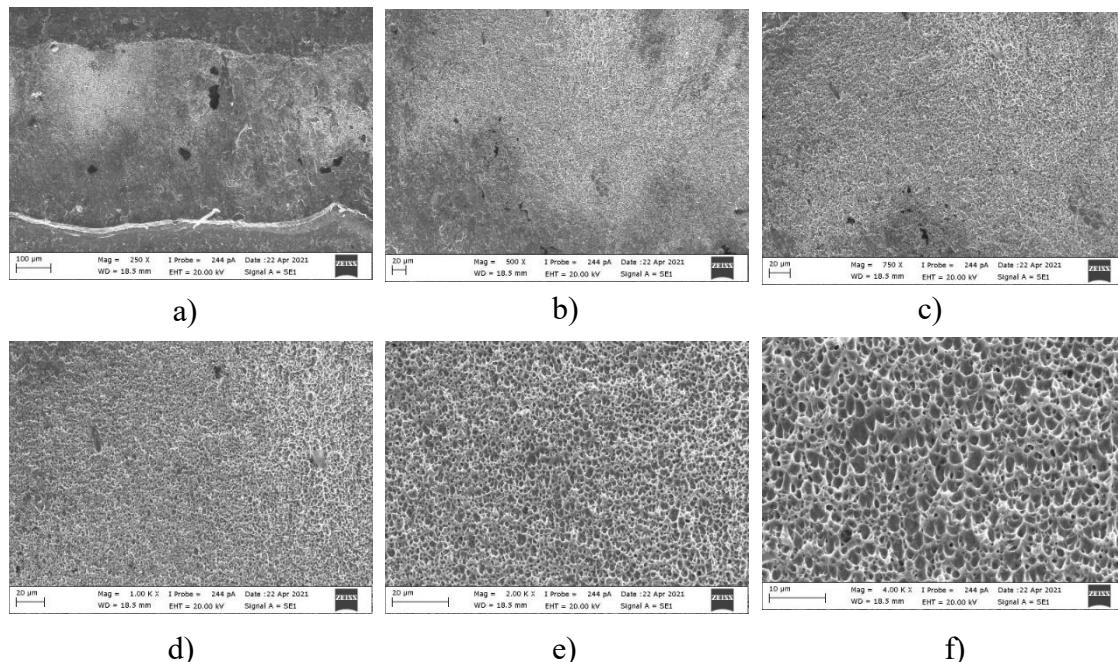
Şekil 15. “3” numaralı numune kırılma yüzeyi incelemeleri

Numune “3” için incelenen kırılma yüzeyi görüntüleri Şekil 15’dedir. Kırılma yüzeyinde gözlemlenen ufak yapılı dimple oluşumları sünek morfolojinin göstergesidir. Tane sınırlarında gerçekleşen gerilme yiğilmaları düşük uzama elde edilmesinde etkili olmuştur. Mikro yapı ince taneli olduğu için kırılmanın ITAB bölgesindeinden gerçekleştiği söylenebilir. Lazer açısının yüksek seviye (90°) kullanılması ile kırılma, erime bölgesindeinden ITAB

bölgесine kaymıştır. Lazer açısı parametresinin düşük olması ise gevrekliği artırarak kırılmanın EB'den gerçekleşmesini sağlamıştır. Şekil 15.a'da gözlemlenen siyah renkli nokta benzeri yapıların ise gözenek olduğu yorumu yapılabilir.
